**FORMÁLNÍ VODNÍ PRVKY
V PAMÁTKÁCH ZAHRADNÍHO
UMĚNÍ**

Formální vodní prvky v památkách zahradního umění

Odborná metodika Národního památkového ústavu, Metodického centra zahradní kultury v Kroměříži

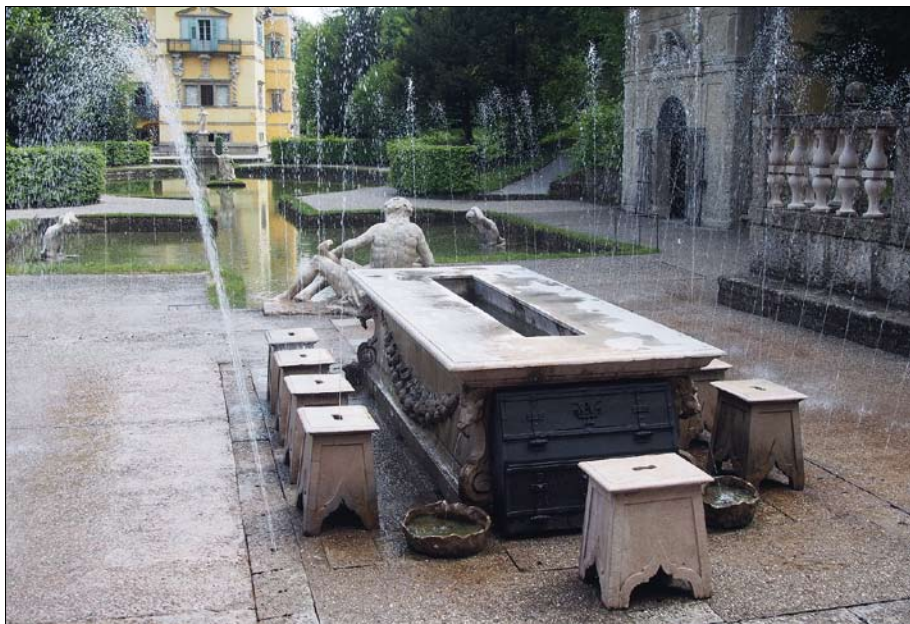
Obr. 4: Salzburg, Rakousko – v zahradě Hellbrunn je stále funkční soustava vodních hříček z raně barokního období. (Foto L. Křesadlová, 2016)

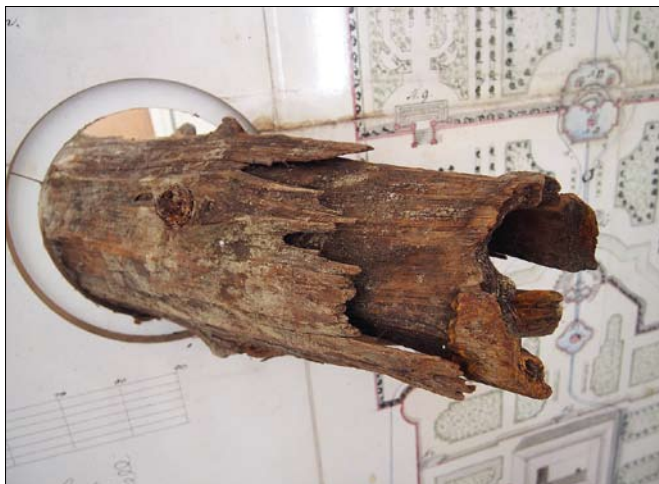
Obr. 6: Schlosshof, Rakousko – prezentace barokního dřevěného potrubí v expozici o obnově zámeckého areálu. (Foto L. Křešadlová, 2015)

v zahradním pavilonu získávána v 17. století jednak sváděním dešťové vody ze střech stavby do nádrží umístěných v krovu a jednak čerpáním vody do těchto nádrží. Jaký druh energie byl k čerpání použit, nebylo zatím objasněno. Pro získání většího tlaku v potrubí pro potřebu vodotrysků byly využívány zužující se olovené roury a trubičky, které byly spolu s dřevěným potrubím nalezeny při archeologickém výzkumu.

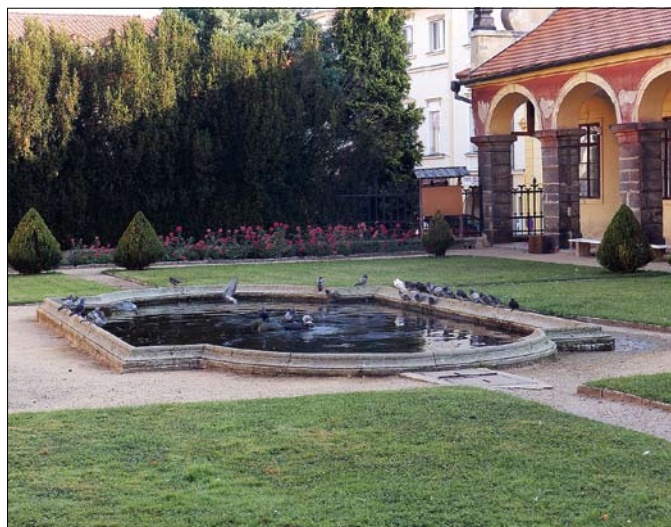
Obr. 12: Libochovice – větší koncentrace ptáků v okolí vodního prouku přináší větší náročnost údržby, především nutnost pravidelného odstraňování trusu. (Foto L. Křesadlová, 2016)

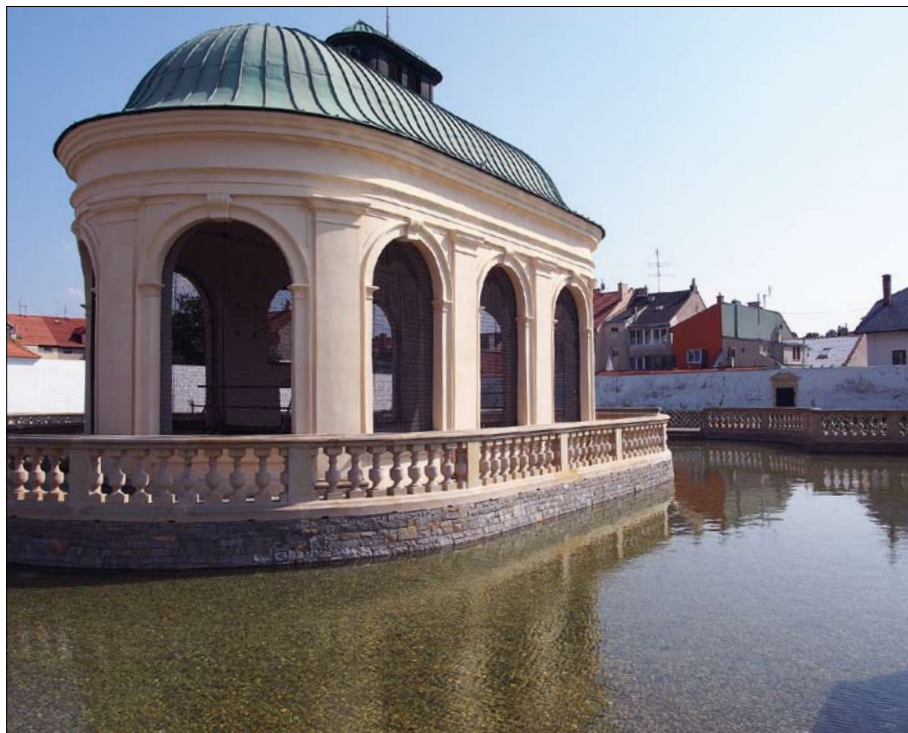
Obr. 13: Kroměříž – kromě vrstvy kačírku na dně bazénu má na dobrou čistotu vody v ptáčnici Kovětné zahrady pravděpodobně vliv také smývání měděnky ze střechy stavby při dešti. (Foto L. Křesadlová, 2016)

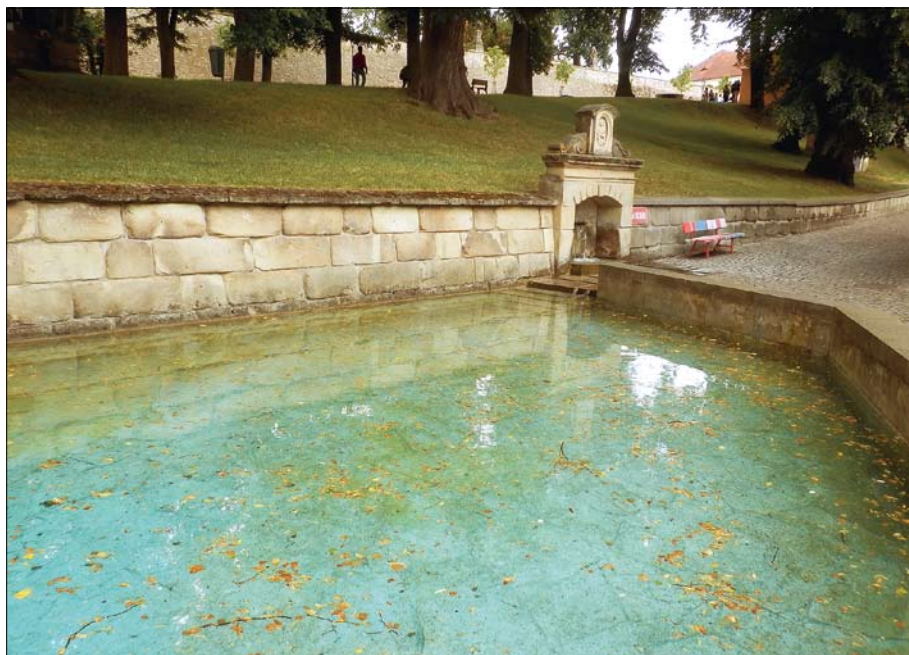
Obr. 14: Litomyšl – vodní proek řešený jako průtočná vodní soustava. (Foto Z. Žabička, 2002)

Zdrojem vody pro průtočné vodní soustavy bývají výše položené studny nebo vodní toky různé velikosti a různé kvality vody. Čistá pitná voda je v současné době velmi drahá, proto napájení vodních soustav s trvalým průtokem vody je většinou ekonomicky neudržitelné. Výjimkou jsou místa s trvalým vývěrem vody z vodou nasycených hornin např. Máchadla v historické části města Litomyšle.

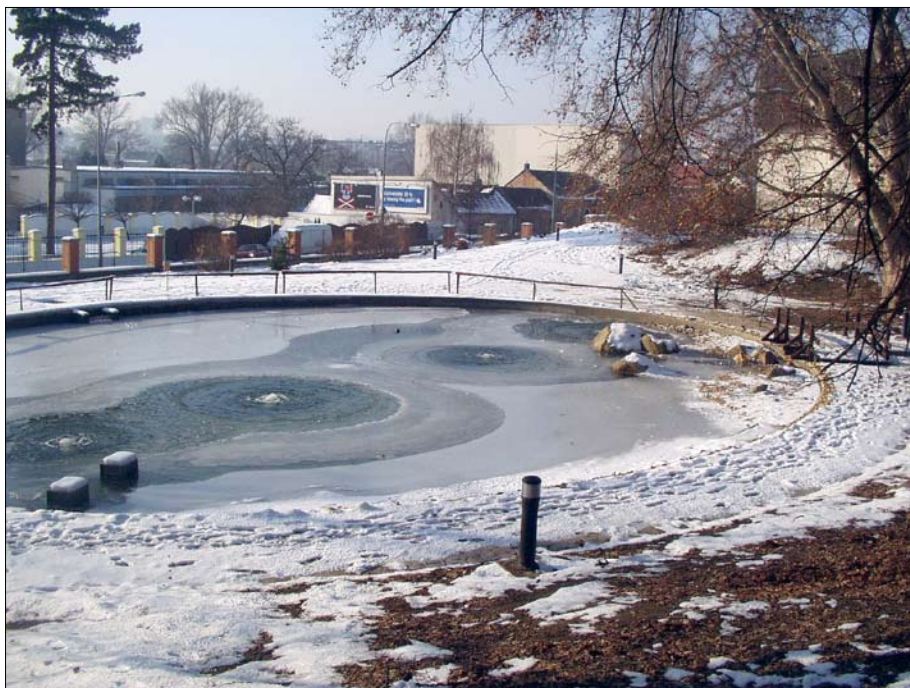
Obr. 15: Brno, Kociánka – celoroční vzduchování vody. (Foto Z. Žabička, 2000)

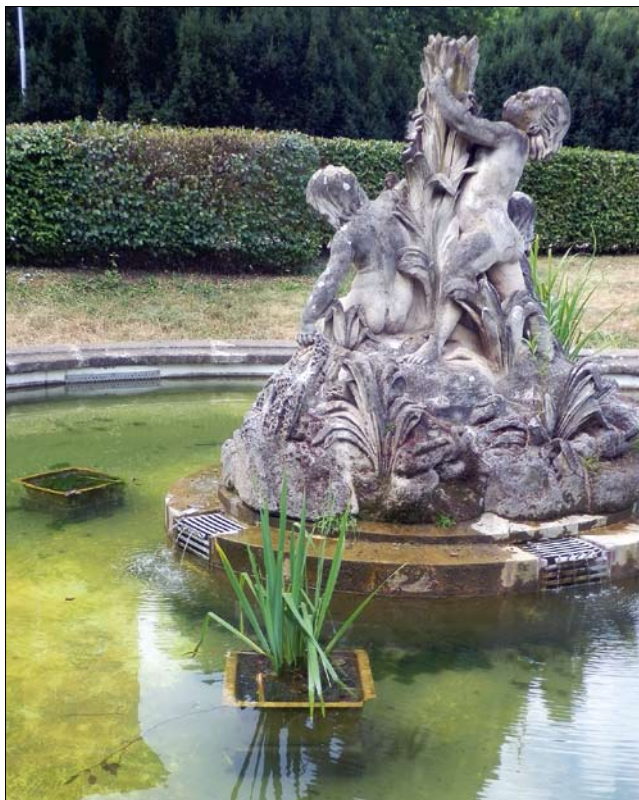
*Obř. 20: Brno – kařna
„Tři Putti“ v parku
Luřánky. (Foto
Z. Źabička, 2002)*

Brněnská kašna „Tři Putti“ prošla úpravou na konci 20. století. Při úpravě se zrušila (vyplnila betonem) původní trubka, která procházela sousoším a umožňovala výtrysk vody na sousoší. Stékání vody bylo odstraněno z obavy před poškozením povrchu sousoší. Pro oživení vody okysličením se na čtyřech místech vsadily moderní trysky, které byly zakryty nerezovými mřížkami. To zcela změnilo působení vodního prvku v kompozici. Ve strojovně

se umístilo filtrační zařízení, přes které je voda dopravována čerpadlem přímo do trysek. Podle zanesení filtrů se mění množství vytékající vody, a tím tvar výtoků vody. Filtrační zařízení se rychle ucpává psími chlupy, protože majitelé psů je v jezírku nechávají v horkých dnech koupat. Obavy z poškození povrchu vodního prvku cirkulující vodou nejsou oprávněné. Mnohem více pozornosti při návrhu obnovy vodního prvku se musí věnovat klimatickým a okolním podmínkám v místě vodního prvku, počtům ptáků apod. Velmi málo se u nás zatím využívá především zimní ochrana umělecké výzdoby.

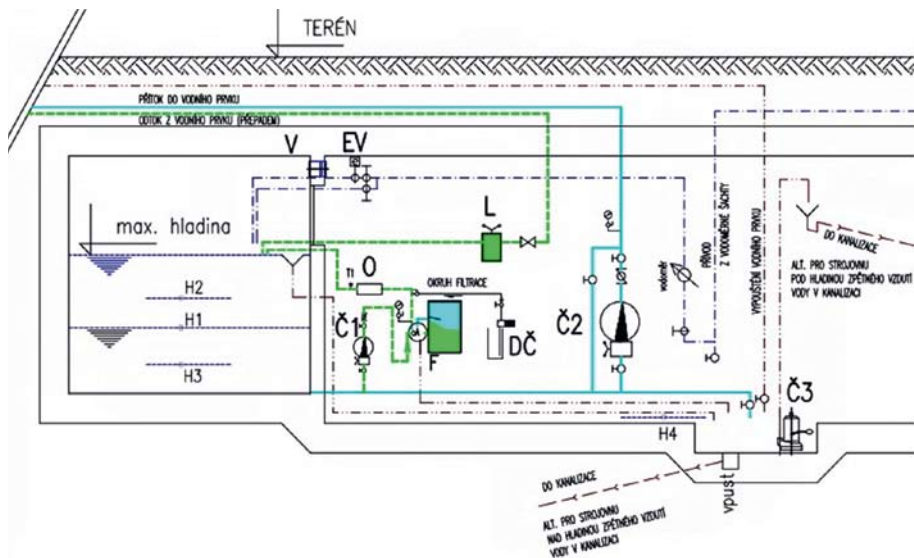
Obr. 21: Schéma vodního pruku s podzemní strojovnou a kompletní úpravou vody: Č1 – čerpadlo okruhu filtrace, Č2 – čerpadlo vodního pruku, Č3 – čerpadlo odvodnění strojovny, DČ – dávkovací čerpadlo, EV – elektrouzávěr ovládaní hladiny, F – filtr, H1 – snímač minimální provozní hladiny, H2 – snímač maximální provozní hladiny, H3 – snímač havarijní hladiny, H4 – snímač zatopení strojovny, O – ohřívač vody, V – ventilátor. (Z. Žabička)

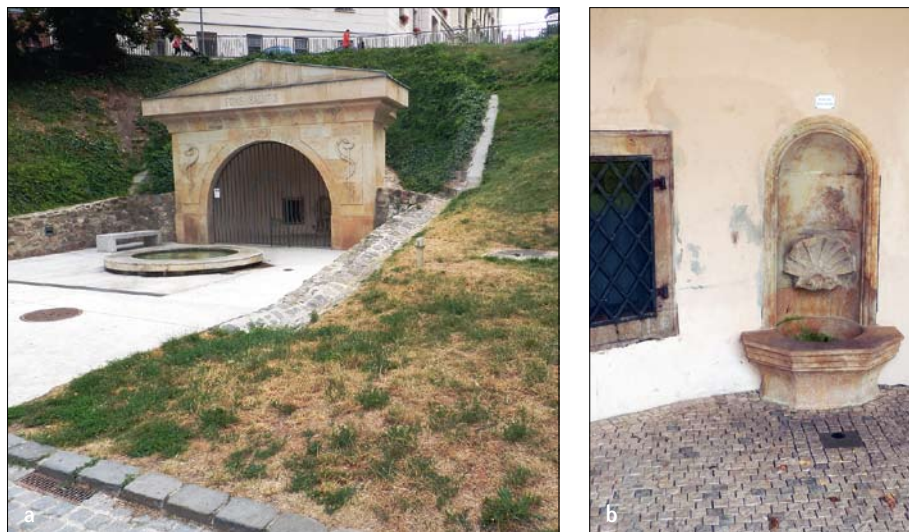
Obr. 22: Brno – pramen zdraví: a – vlevo od nadzemního objektu je patrný vstupní poklop do podzemní strojovny, b – voda do prameníku se pouští pomocí nášlapné armatury v podlaze. (Foto Z. Žabička, 2012)

ČSN EN. Vlastní pramen je připojen na veřejný vodovod. Voda do prameníku se pouští náslapnou armaturou, tak aby se vodou zbytečně neplýtvalo v době, kdy je prameník nepřístupný pro veřejnost. Veřejnost má k prameníku časově omezený přístup, vnitřní prostor objektu je uzavírán litinovou mříží. Při rekonstrukci objektu byl požadavek na dodržení požadavků vyhlášky [viz normy 3]. Objekt včetně strojovny a okolních úprav je odvodněn vsakováním. Vsakování je řešeno podle ČSN [viz normy 4] vsakovací šachtou. Vsakovací šachta je umístěna v přilehlé zeleni pod svahem a při případném zaplnění je voda vyvedena poklopem (mříží) na povrch terénu. Mříž slouží zároveň jako prvek přívodu a odvodu vzduchu z kanalizace.

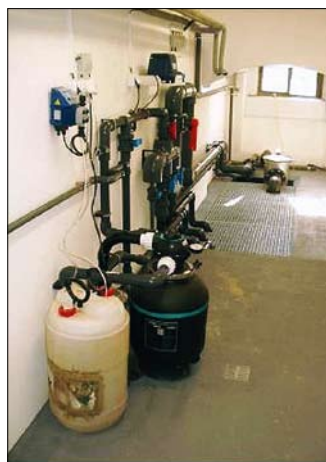
Obr. 24: Litomyšl – fontána se strojovnou umístěnou v přilehlé budově. (Foto Z. Žabička, 2010)

Umístění strojovny ve stávajících objektech je velmi výhodné pro údržbu a obsluhu zařízení. Podmínkou pro zřízení takové strojovny v objektu je možnost gravitačního přítoku vody z vodního prvku do akumulární nádrže. Pokud není možno zajistit gravitační přítok vody do akumulární nádrže, musí se zajistit prostor pro přečerpání vody od vodního prvku do strojovny nebo využít ponorné čerpadlo umístěné do vodního prvku. Ve stávajícím objektu lze snadno zajistit vhodné podmínky pro provoz zařízení, pro přístup obsluhy, větrání a pro umístění rozvaděčů.

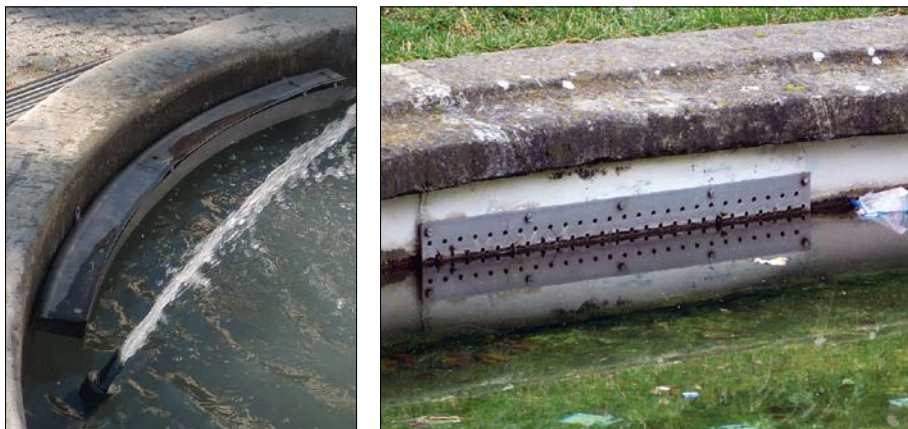
Obr. 25: Různé typy skimmerů. (Foto Z. Žabička, 2008)

Pro historické vodní prvky, které původně byly napájeny vodou s malým přítokem, se používaly různé typy přepadů. Bývaly většinou ukryté v konstrukcích sousoší uvnitř vodního prvku. Pro velké množství cirkulující vody se používaly a dosud používají různé trubkové konstrukce vtoků. Pro řešení modernizovaných vodních prvků se navrhují různé tvarované konstrukce většinou z nerezové oceli.

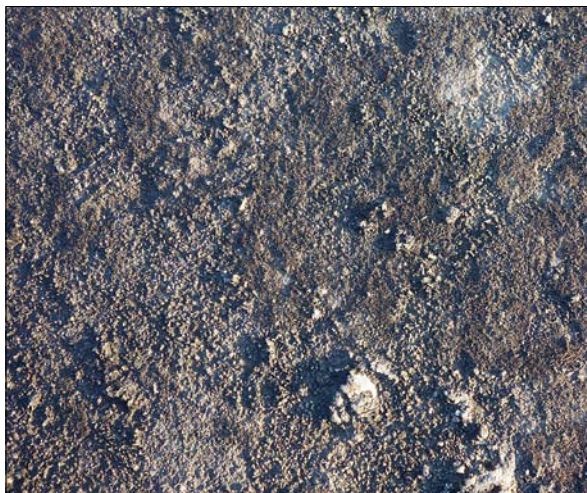
Obr. 26: Povrch desky z mušlového vápence degradovaný působením kyselých dešťů, vymýváním vápencového pojiva došlo k vydrolení menších zrn, větší a odolnější úlomky křemene a žilců v kameni zůstávají, úbytek povrchu činí v průměru až 0,5 cm. (Foto J. Olšan, 2016)

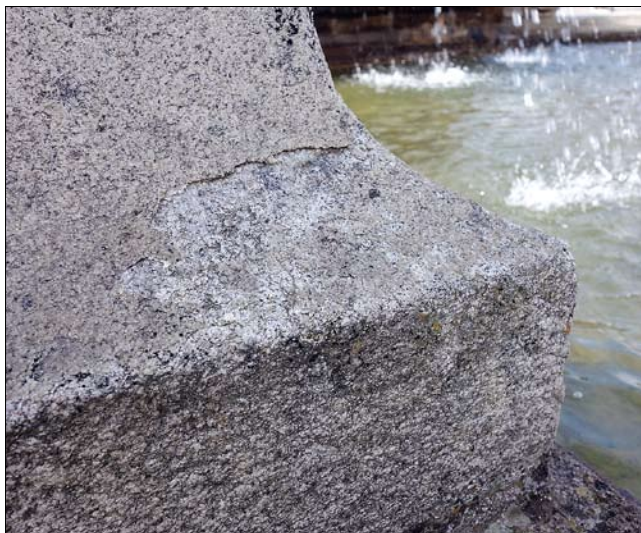
Obr. 27: Detail soklu sochy z žuly, degradace kamene lokálním odloučením jeho povrchové vrstvy. (Foto J. Olšan, 2016)

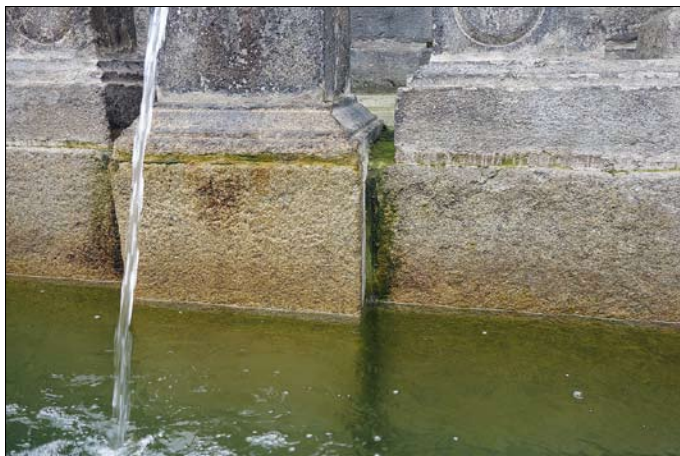
Obr. 28: Napadení povrchu kamene zkráplěného vodou řasami. (Foto J. Olšan, 2016)

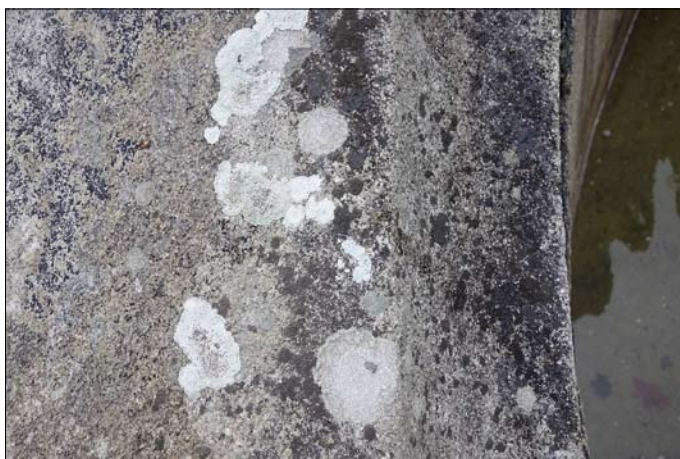
Obr. 29: Lišejníky na povrchu kamenného obkladu stěn bazénu fontány. (Foto J. Olšan, 2016)

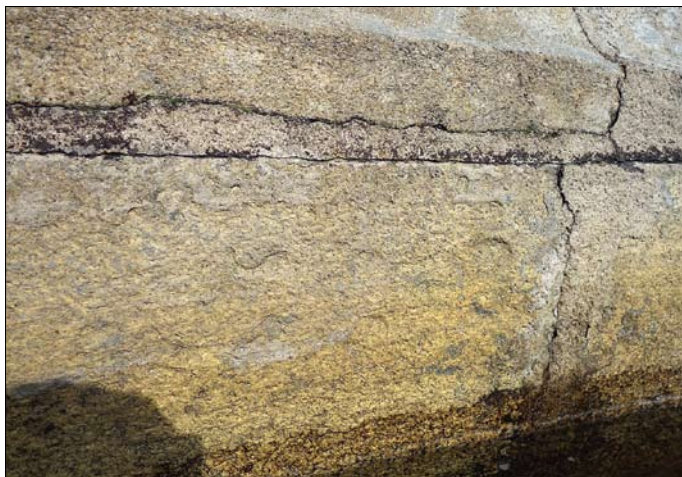
Obr. 32: Stěna bazénu fontány obložená kamennými deskami, povrchová část spár mezi deskami vyplněná materiálem na bázi umělého kamene je rozpraskaná olivem teplotních dilatací konstrukce zdiva. (Foto J. Olšan, 2016)

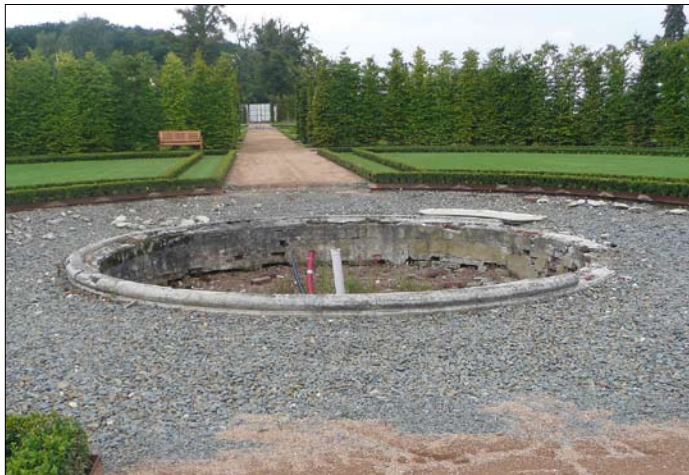
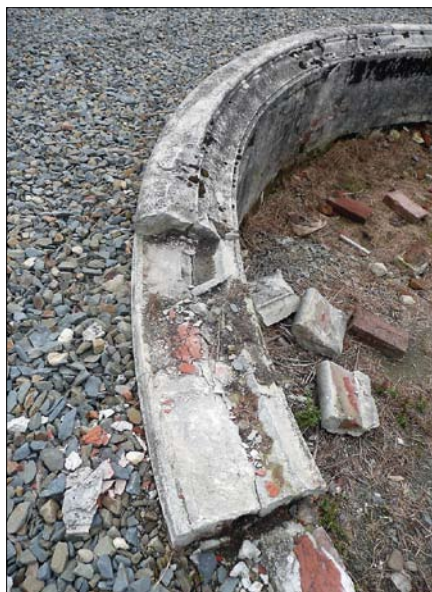
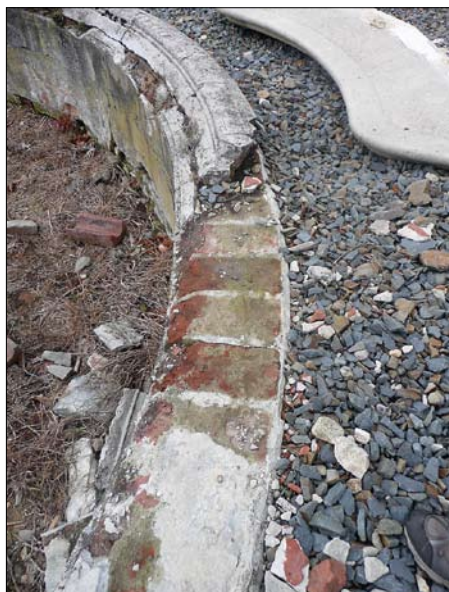
Obr. 34: Štáblovice u Opavy – detail rozpadu konstrukce profilované koruny z umělého kamene a detail cihelného zdiva stěny bazénu fontány, poškozeného vlhkostí a krystalizací solí z cementového potěru. (Foto E. Olšanová, 2014)

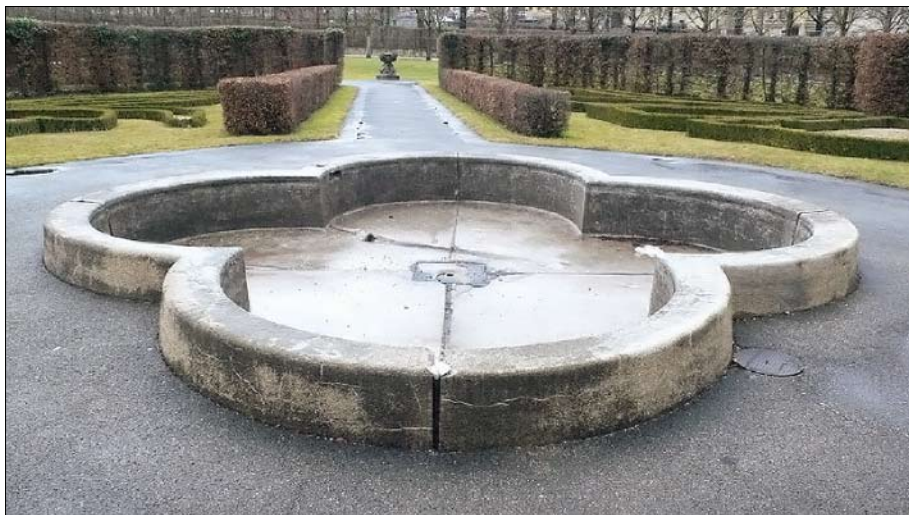
Obr. 35: Ludwigsburg, Německo – fontána v zámecké zahradě, degradovaná železobetonová konstrukce z roku 1954, stav před rekonstrukcí. (www.nuethen.de)

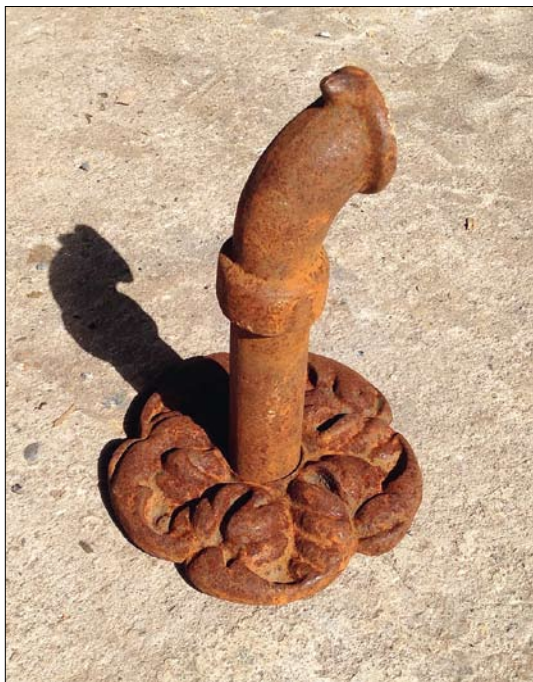
Obr. 36: Litinový chrlič degradovaný rzi. (Foto E. Olšanová, 2014)

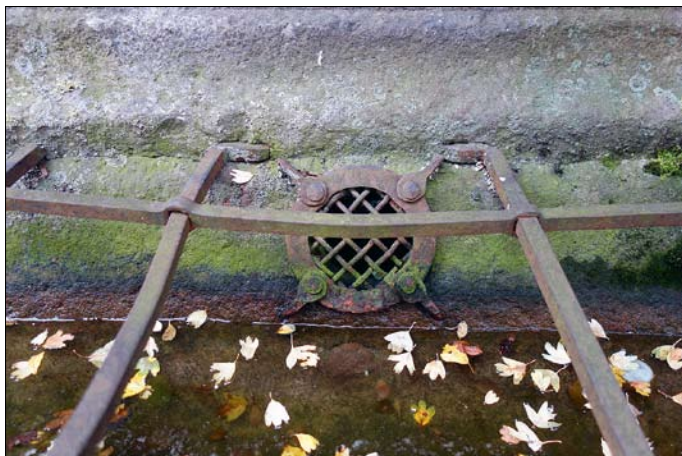
Obr. 37: Povrch železných dílů dlouhodobě neprovozané kašny degradovaný atmosférickou korozí. (Foto J. Olšan, 2016)

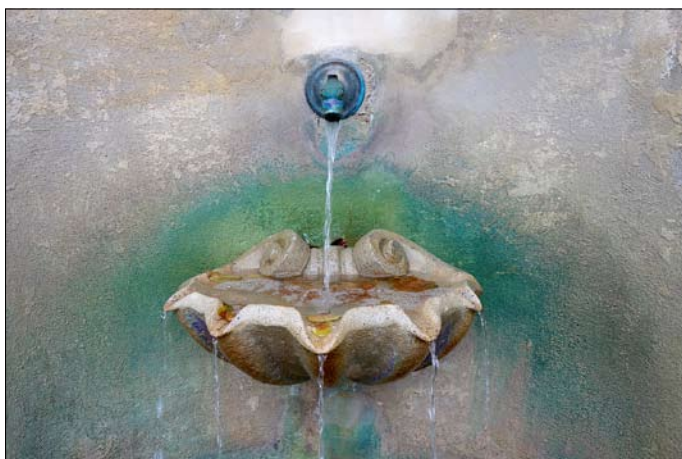
Obr. 38: Poškození omítky kašny depozity měděnky. (Foto J. Olšan, 2016)

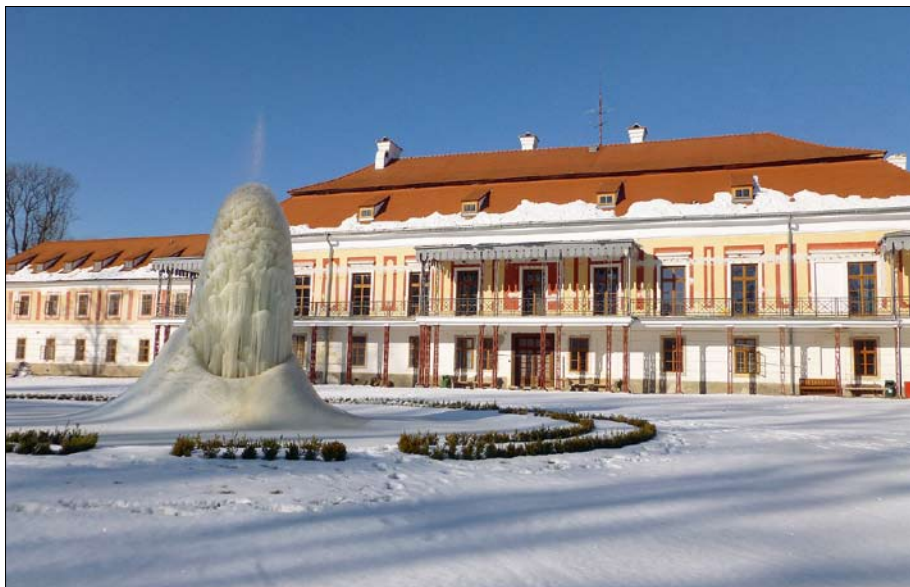
Obr. 39: Červený Dvůr u Českého Krumlova – příkladem celoročního provozu vodního prvku je fontána na zahradním parteru před zámek. Celoroční provoz umožňuje napojení fontány do průtočné vodní soustavy krajinářského parku, která využívá užitkovou vodu odebranou z povrchového vodního zdroje. (Foto E. Olšanová, 2014)

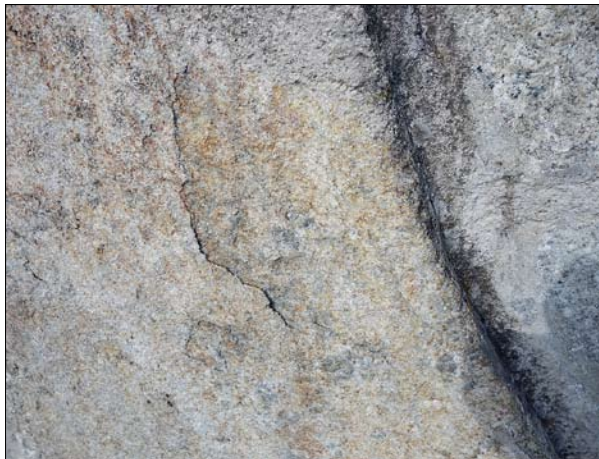
Obr. 40: Detail degradovaného povrchu obkladové desky stěny fontány z krystalického vápence. Konstrukce vodních prvků z přírodního kamene, jejichž povrch je degradován, není možné omývat tlakovou vodou. (foto J. Olšan, 2016)

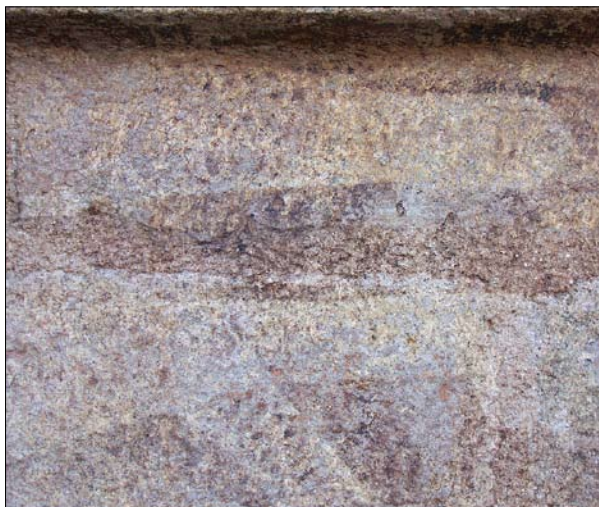
Obr. 41: Povrch kamenného obkladu stěny vodního prvku po nevhodně provedeném mytí tlakovou vodou. Nerovnoměrná barevnost povrchu svědčí o tom, že při mytí se nacházela tryska vysokotlakého čističe příliš blízko omývané stěně. Výsledkem neodborného postupu obsluhy čističe je jednak nestejnoměrně umytý povrch konstrukce vodního prvku, ale pravděpodobně také degradace jejího povrchu příliš vysokým tlakem dopadající vody. (Foto J. Olšan, 2016)

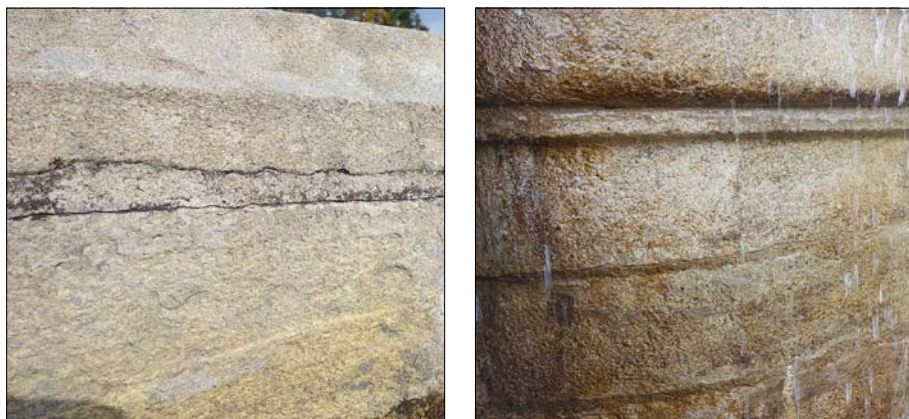
Obr. 42: Patina – povrch s viditelnými stopami působení času dosvědčuje autenticitu památky a umocňuje její estetické působení na vnímatele. (foto J. Olšan, 2016)

Pracovníci, kteří používají vysokotlaký čistič k omývání povrchu historických kamenných konstrukcí, proto musí být dobře poučeni a měli by mít cit pro práci v historickém prostředí. Měli by přijmout za svou zásadu, že cílem omývání kamenné kašny je citlivé odstranění nečistot bez poškození patiny povrchu, nikoliv očištění až na „zdravý kámen“.

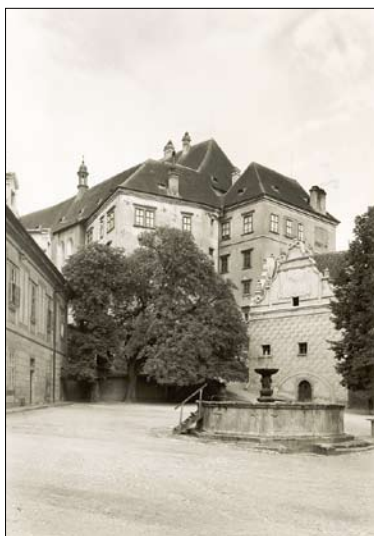
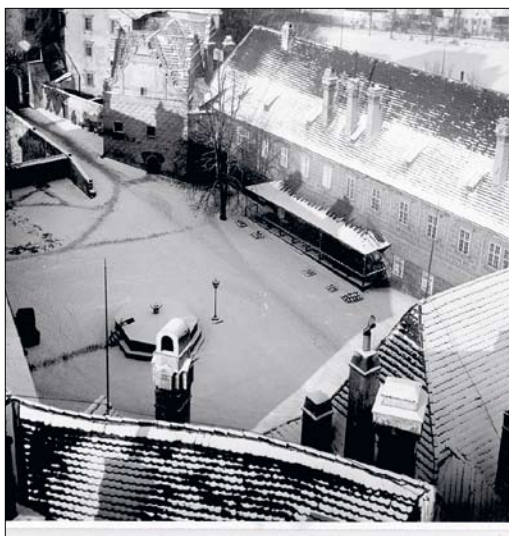
Obr. 43: Český Krumlov, kašna na 2. nádvoří zámku – historické fotografie z období 30. let minulého století dokládají celoroční provoz kašny, jež sloužila jako zdroj vody pro zaměstnance schwarzenberské správy a nájemníky zde situovaných bytů. Zámecký vodovod s kašnami na jednotlivých nádvořích byl v té době provozován jako průtočná soustava. (Zdroj fotografií: Státní oblastní archiv Třeboň, oddělení Český Krumlov, Velkostatek Český Krumlov, sbírka fotografií)

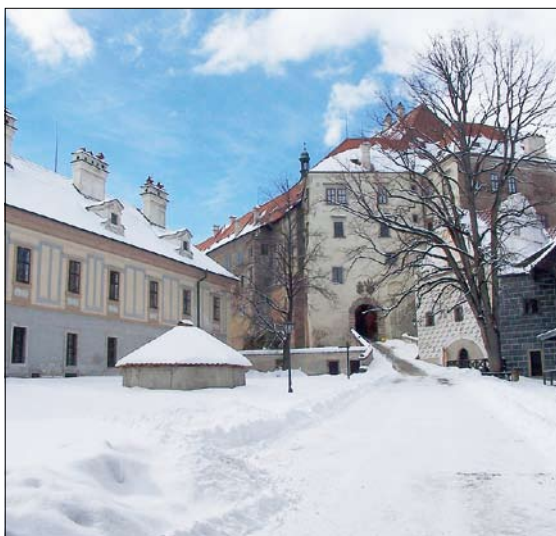
Obr. 44: Český Krumlov, kašna na 2. nádvoří zámku – soudobý stav během zimního období, kdy je kašna odstavena z provozu a chráněna zastřešením smontovaným z dřevěných dílců. V období po 2. světové válce byly v areálu 2. nádvoří postupně zrušeny všechny byty a v jejich prostorech se zřídily návštěvnické expozice a servisní prostory. Kašna na nádvoří přestala plnit původní funkci zdroje pitné vody. V devadesátých letech 20. století byla kašna odstavena ze systému Zámeckého vodovodu a napojena na veřejný vodovod. Od té doby slouží jako estetický objekt v prostoru nádvoří. (Foto P. Slavko, 2003)

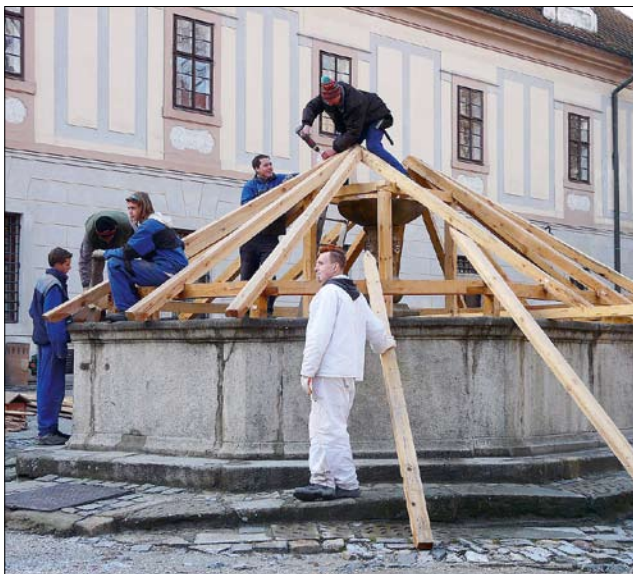
Obr. 45: Český Krumlov, kašna na 2. nádvoří zámku – montáž zimního zastřešení fontány. Nosná tesařská konstrukce z trámků je po montáži zakryta dílci střechy z prken. Návrh technického řešení zimní ochrany kašny vychází z historických fotografií a využívá dobové řemeslné postupy. Historizující pojetí konstrukce je zvoleno záměrně s cílem zachování co nejvyšší míry vizuální integrity historického prostoru 2. zámeckého nádvoří. (Foto P. Slavko, 2014)

konstrukce. Toho lze docílit vkládáním materiálů, které si uchovávají dostatečný stupeň plasticity i v podmínkách teplot pod bodem mrazu – např. bloků polystyrenu nebo velkých dřevěných špalků.

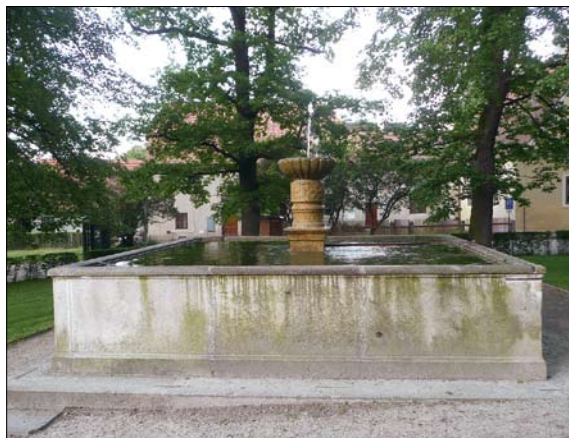
Obr. 46: Český Krumlov, kašna v parcíku na 1. nádvoří zámku – fotografie ukazují znečištění vody růstem řas a opadem listí ze stromů rostoucích v okolí kašny. (Foto J. Olšan, 2016)

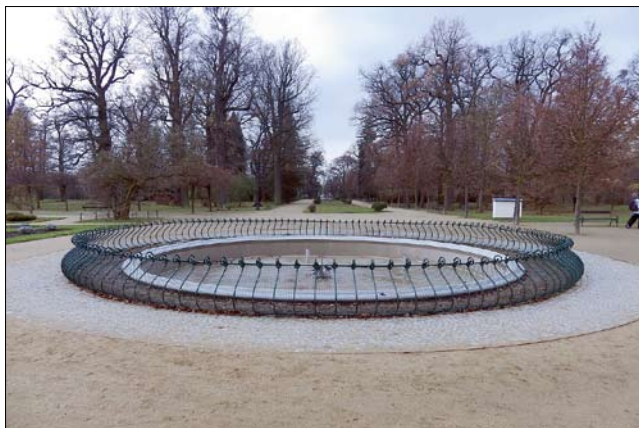
Obr. 47: Přerov, park Michalov – rekonstruovaná fontána s dekorativním ochranným oplocením. (Foto K. Křesadlová, 2014)

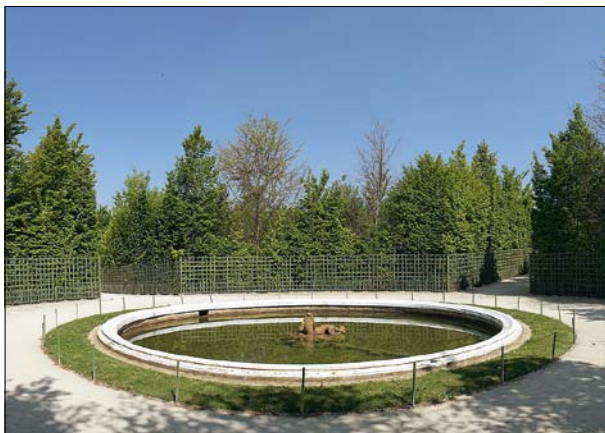
Obr. 48: Versailles, Francie – fontána ve středu Dauphinoва bosketu i další fontány v této zahradě jsou vybaveny novodobým ochranným oplocením jednoduchého technicistního řešení.
(www.visites-guidees.net)

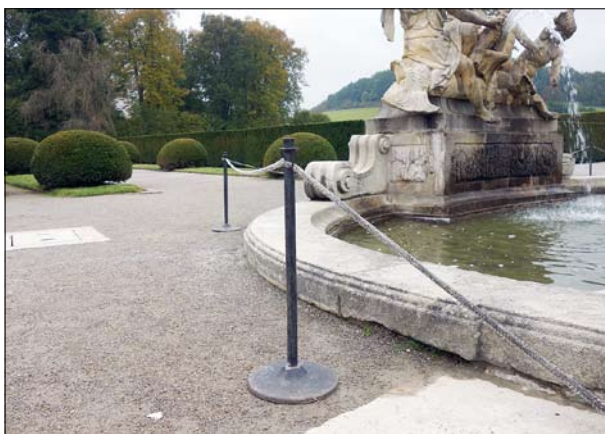
br. 49: Český Krumlov – detail mobilního ochranného oplocení Kaskádové fontány v zámecké zahradě, pořízeného po obnově fontány v roce 1998.
(Foto J. Olšan, 2016)

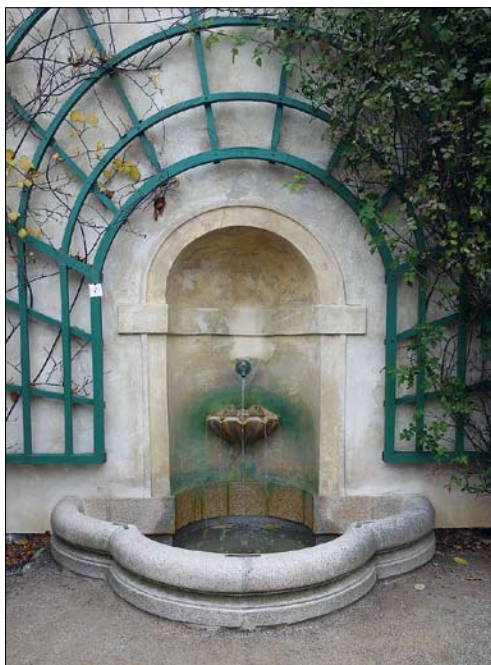
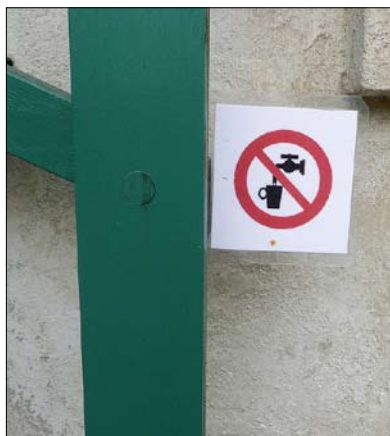
Obr. 50: Český Krumlov, Zahrada Na baště na 5. zámeckém nádvoří – kašna s uzavřeným oběhem vody, voda v systému kašny je chemicky ošetřena. Návštěvníci jsou informováni piktogramem, že voda není pitná. (Foto J. Olšan, 2016)

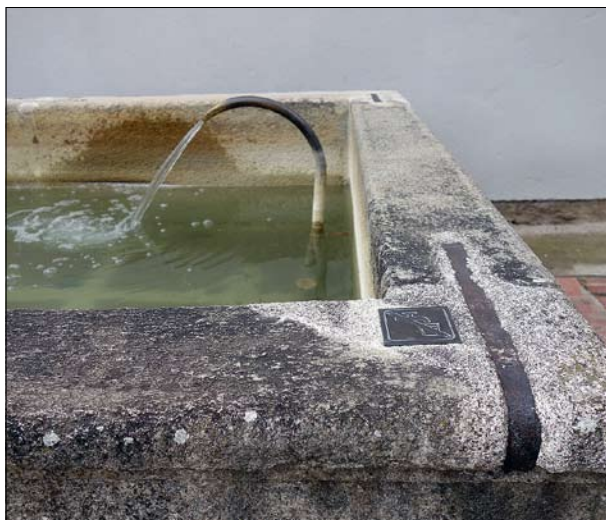
Obr. 51: Český Krumlov, 5. nádvoří zámku – kašna je provozována s uzavřeným oběhem vody, voda v systému kašny je chemicky ošetřena. Návštěvníci jsou informováni piktogramem, že voda není pitná. (Foto J. Olšan, 2016)

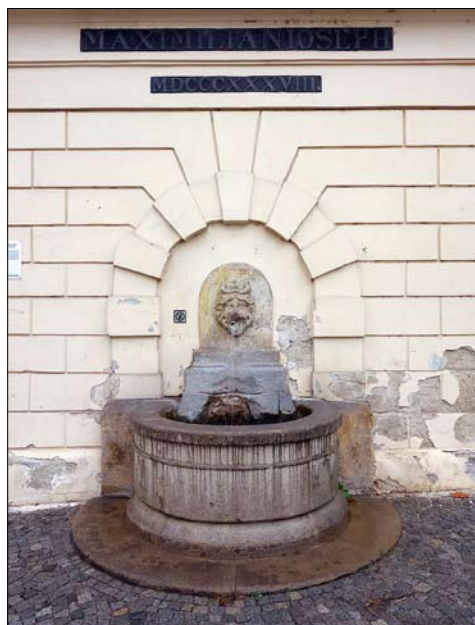
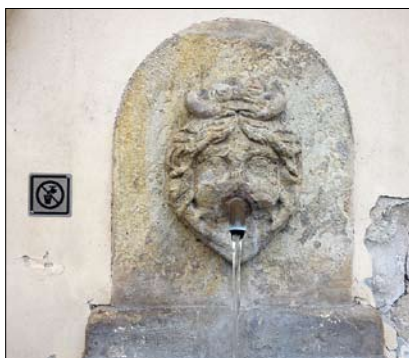
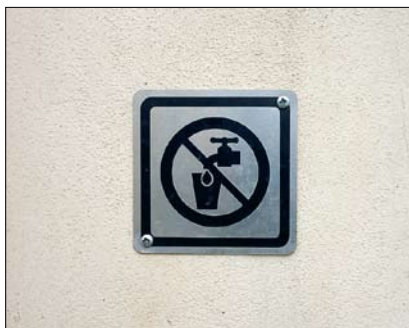
Obr. 52: Kroměříž, Maximiliánův pramen – návštěvníci jsou informováni piktogramem, že voda není pitná. (Foto J. Olšan, 2016)

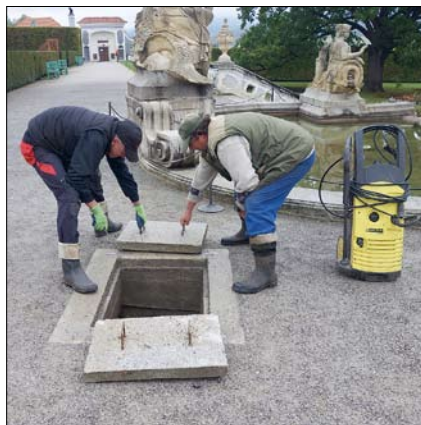
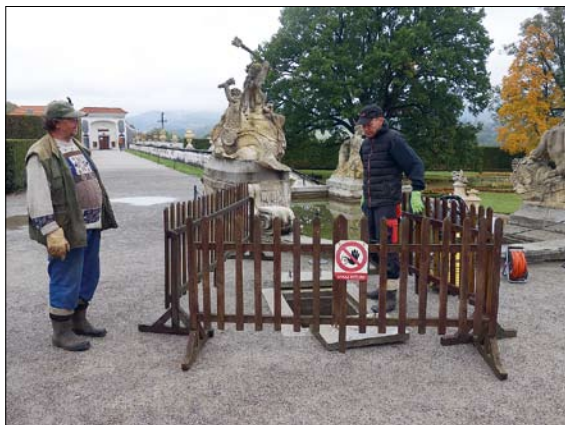
Obr. 53: Český Krumlov, Kaskádová fontána v zámecké zahradě – dvoudílný kamenný poklop kryje vstup do 2,5 m hluboké podzemní šachty, v níž je umístěno technologické zařízení fontány, jež je provozována s uzavřeným oběhem vody. Během vstupu pracovníků do šachty je rozmístěno mobilní ohrazení, jež zamezuje přístupu nepovolaných osob k otevřenému vstupu do šachty, ohrazení je doplněno informační výstražnou tabulkou. (Foto J. Olšan, 2016)

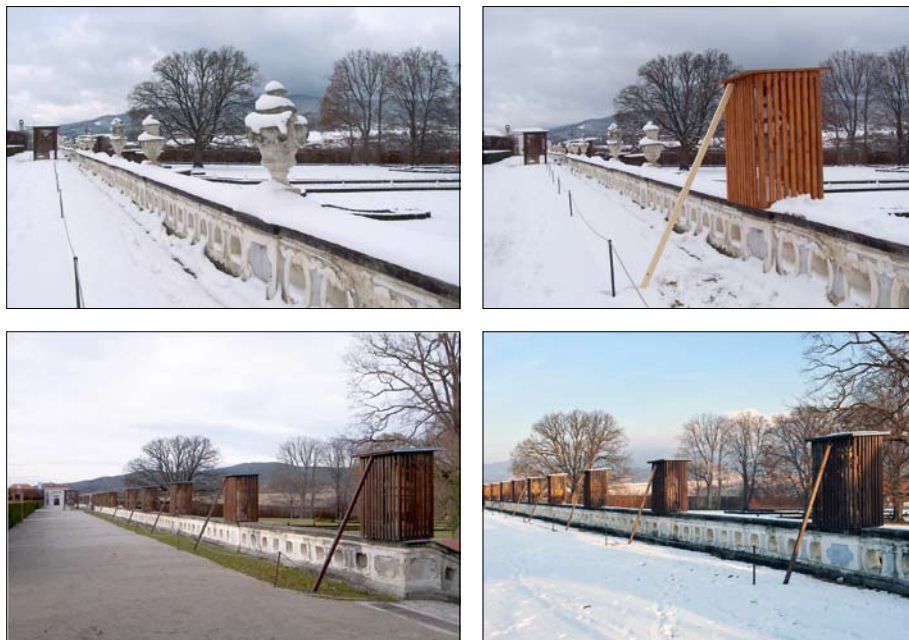
Obr. 54: Český Krumlov – zkouška prototypu zimního krytu kamenných dekorativních oáz na balustrádě u Kaskádové fontány, zimní aspekt balustrády po osazení celého souboru ochranných krytů. (Foto P. Slavko, 2005, 2011)

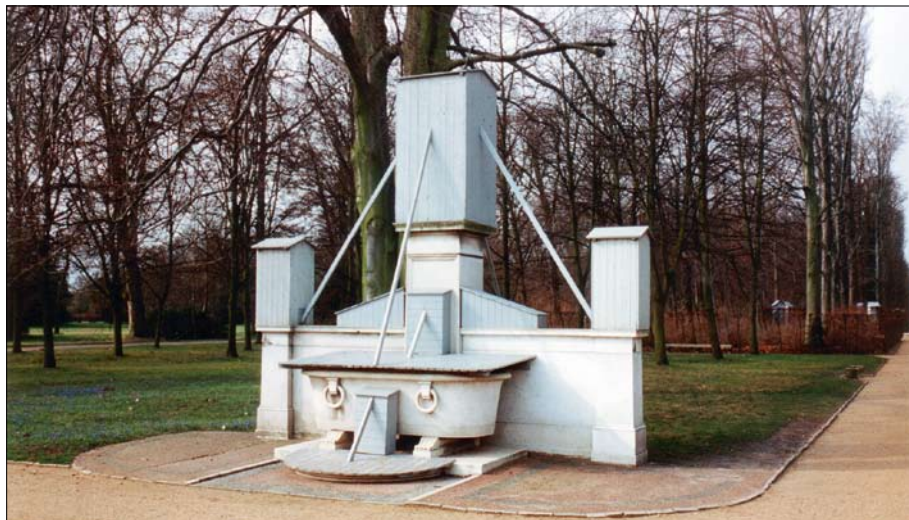
Obr. 55: Postupim, Německo, Zahrada Sanssouci – kašna múzy Uranie ve Francouzském rondelu zakrytá konstrukčně zdařilým a esteticky dobře působícím dřevěným zimním krytem, složeným z několika částí. (Foto J. Olšan, 1999)

Stěny krytů tvoří obvykle samostatné dílce (formátové desky ze slabých prken nebo latěk), jež se při montáži spojují hřebíky, vruty nebo speciálními kováními. Po montáži stěn krytu se osazuje stříška a případně vzpěry pro zajištění krytu před pádem.

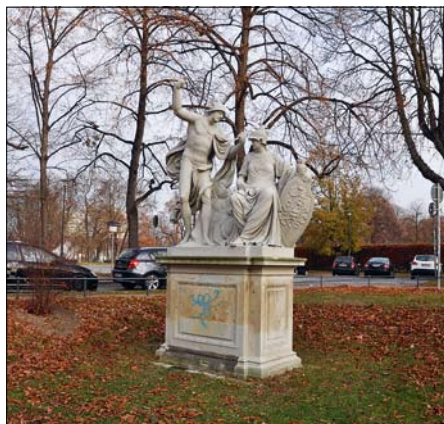
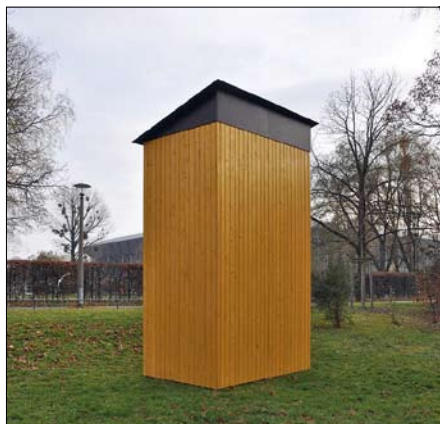
Obr. 56: Drážďany, Německo, Blüherův park, sousoší Merkura a Mineroy – systém zimní ochrany, stav před montáží a po montáži zimního krytu. (<http://mapio.net>)

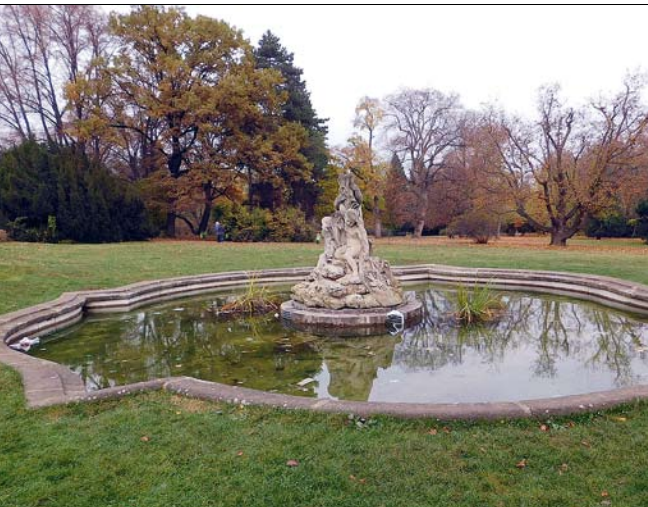
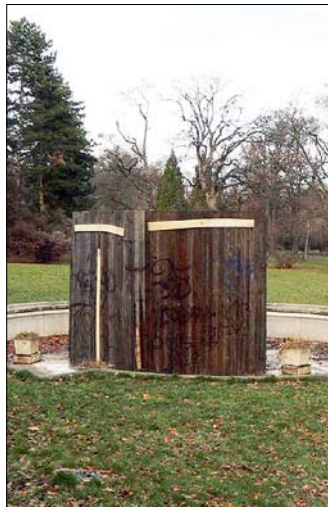
Obr. 57: Brno, park Lužánky – systém zimní ochrany fontány se sousoším, stav před montáží a po montáží ochranné konstrukce. (Foto L. Křesadlová, 2016)

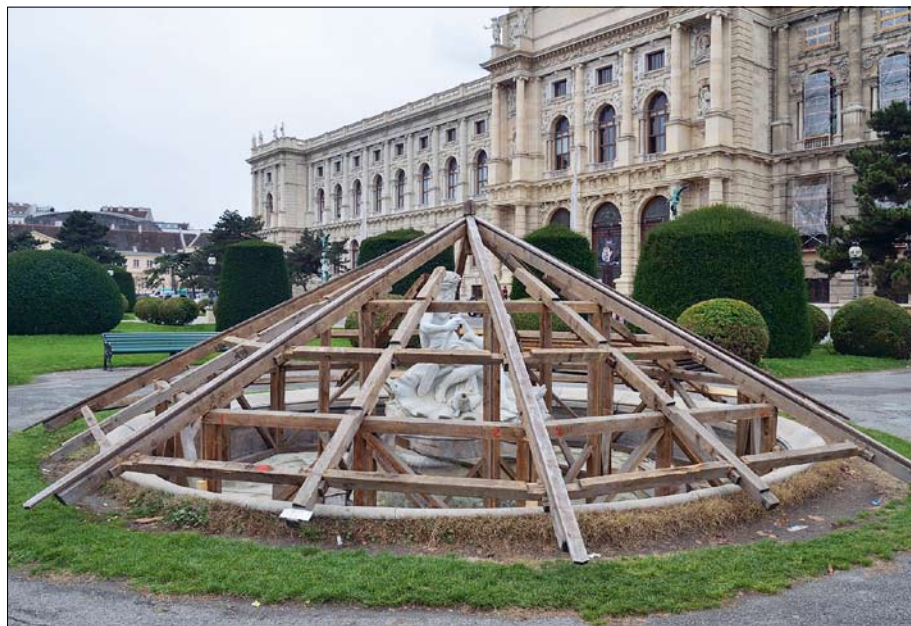
Obr. 58: Vídeň, Rakousko, Náměstí Marie – fontána s Najádami a Tritóny, stav během montáže ochranné konstrukce ze dřeva. (https://commons.wikimedia.org/wiki/File:Tritonen-_und_Najadenbrunnen,_frost_protection_02.jpg)

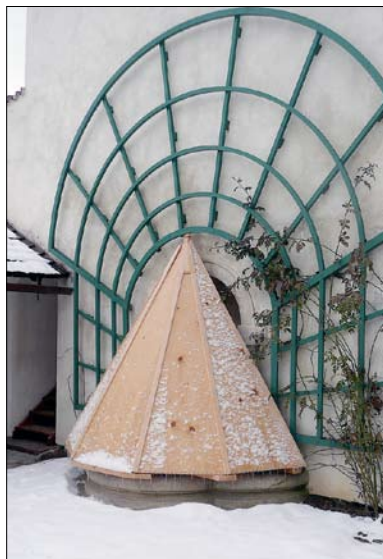
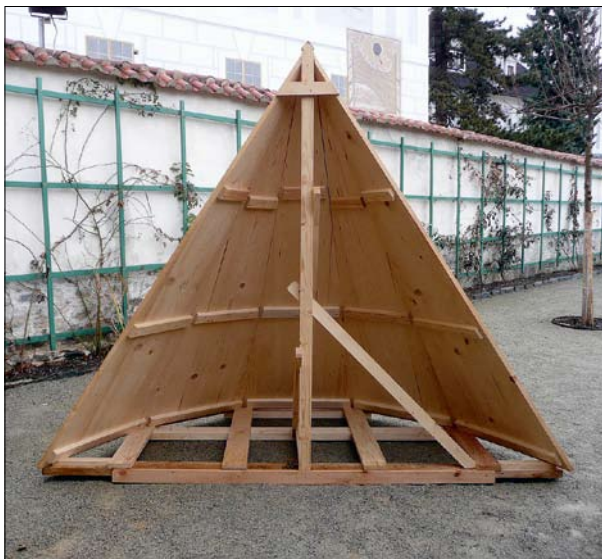
Obr. 59: Český Krumlov, Zahrada Na baště na 5. nádvoří zámku – kašna je v zimním období odstavena z provozu a chráněna dřevěným zimním krytem. (Foto J. Olšan, 2013)

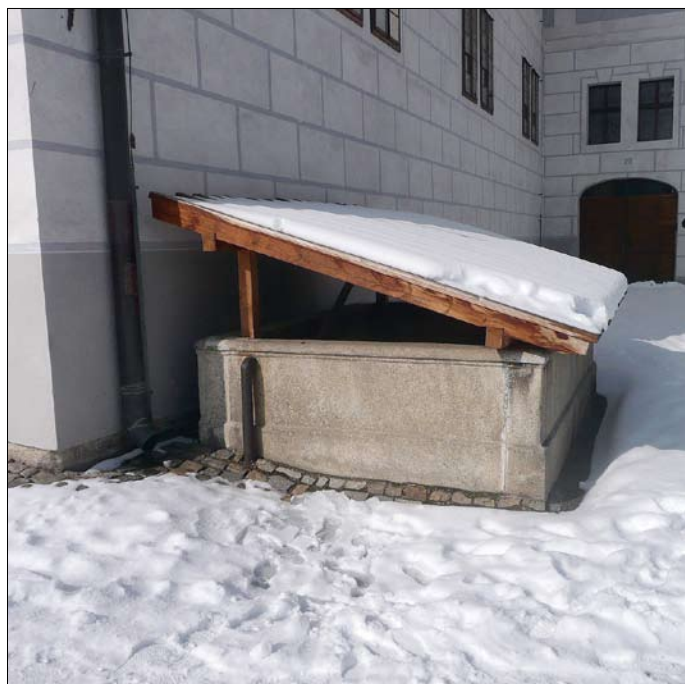
Obr. 60: Český Krumlov, 5. nádvoří zámku – kašna není v zimním období provozována a je chráněna krytem v podobě dřevěné pultové střechy. (Foto J. Olšan, 2013)

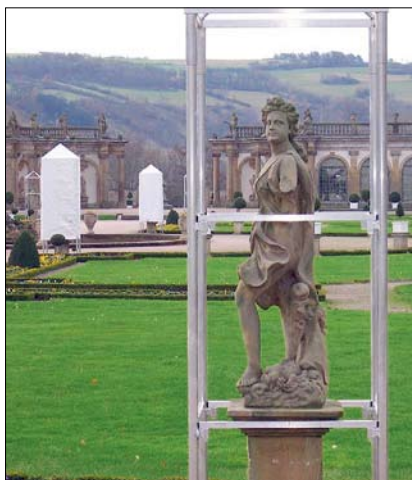
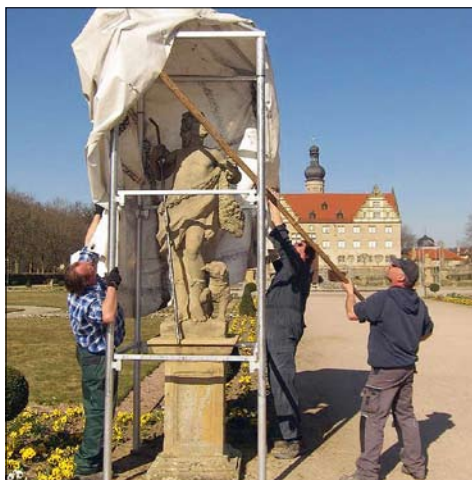
Obr. 61: Weikersheim, Německo – příklad použití zimních krytů v podobě stanů pro ochranu soch v zámecké zahradě. (<http://www.schloss-weikersheim.de/wissenswert-amuesant/dossiers/einhausen-der-sandsteinfiguren/>)

Přístřešky v podobě stanů s nosnou konstrukcí a potahem z průsvitných textilií ze skleněných vláken nebo folií byly testovány v letech 1998–1999 v zahradách zámků Clemenswerth a Weikersheim (SRN) (Blum, 2002). Dobré výsledky vykazaly tkaniny ze skleněných vláken se zátěrem silikonu a THV. Uvedené typy „zimních stanů“ se v současnosti v SRN již běžně používají.

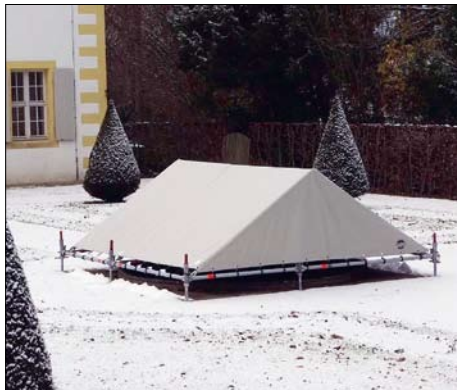
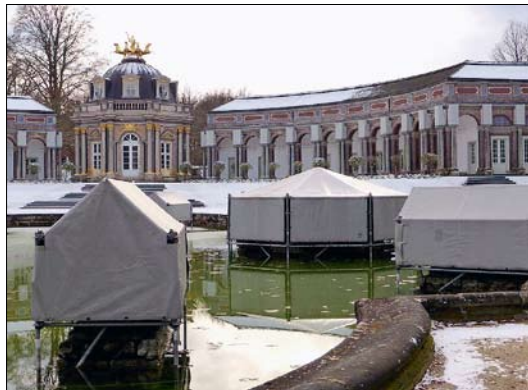
Obr. 62: Bayreuthu, Německo, zahrady Eremitage – kryt fontány v zahradě před letohrádkem Monplaisir a kryty nad sovkulturami ve Velkém bazénu před Novým zámkem. (<http://www.planen-hirz.de>)
