**FORMÁLNÍ VODNÍ PRVKY
V PAMÁTKÁCH ZAHRADNÍHO
UMĚNÍ**

Formální vodní prvky v památkách zahradního umění

Odborná metodika Národního památkového ústavu, Metodického centra zahradní kultury v Kroměříži

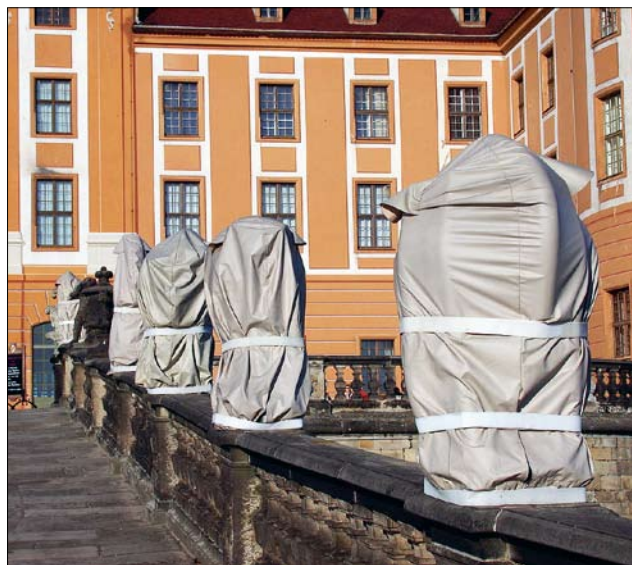
Obr. 63: Zámek Moritzburg, Německo – příklad použití textilních krytů bez nosné konstrukce při zimní ochraně soch. (zdroj: Deutsche Bundesstiftung Umwelt)

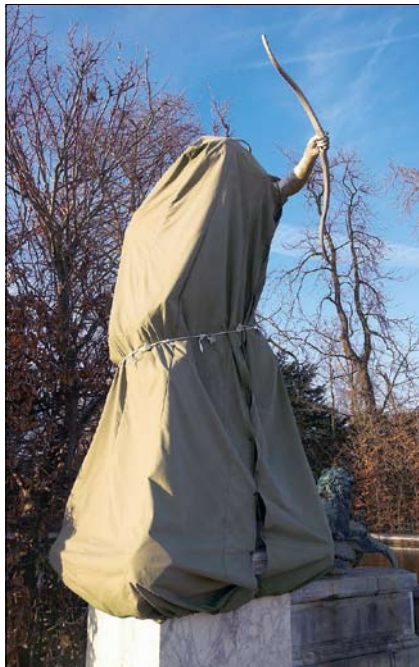
Obr. 64: Versailles, Francie – socha Diany chráněná textilním krytem. (Foto Wikimedia Commons, 2007)

V parcích u zámků Versailles (Francie) a Hampton Court (Velká Británie) bylo zkoušeno využití difuzní folie Tyvek® (Franzen, 2008). Svými mechanickými vlastnostmi se folie blíží papíru a ze zkušeností vyplývá, že není příliš vhodná jako nosná membrána ochranných krytů v exteriéru. Folie je paropropustná a současně vodotěsná.

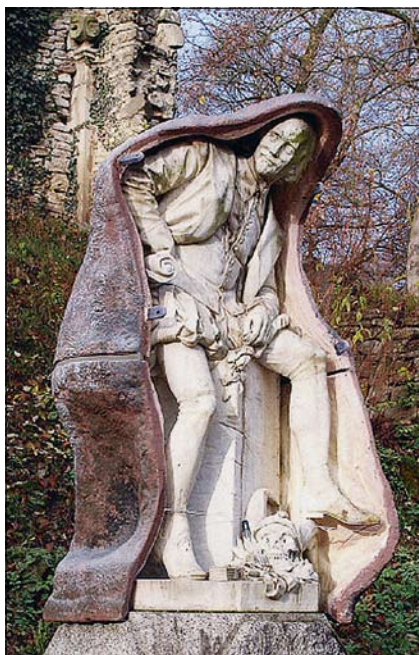
Obr. 65: Výmara, Německo – pomník Williama Shakespeara v parku na řece Ilm, ukázka použití systému zimní ochrany „Ciccum Leichtbau Gehause“, stav před osazením přední části krytu. (Foto web fy Ciccum, 2009)

V roce 2009 byl v SRN vyvinut a patentován lehký vícevrstvý kryt pro zimní ochranu soch – systém „Ciccum Leichtbau Gehause“ (Schmidt, 2009). Vnitřní vrstva krytu je z pěnového polyetylénu, vnější z plastu zesíleného tkaninou a opatřeném ochranným povlakem proti UV záření. Jednotlivé díly krytu jsou spojovány kolíky nebo šrouby. Konstrukce má zajištěné provětrávání. Dlouhodobější zkušenosti a nezávislé posouzení zatím nejsou k dispozici. Systém „Ciccum Leichtbau Gehause“ je vhodný jen pro objekty (sochy) kompaktních tvarů, bez filigránských sochařských detailů (Deutsche Bundesstiftung Umwelt Projekt, 2010).

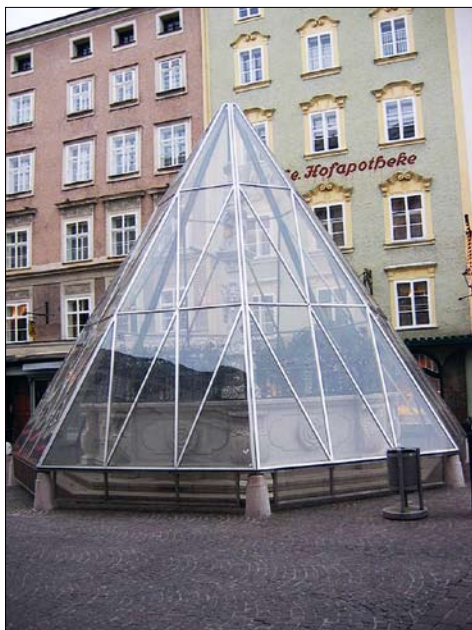
Obr. 66: Salzburg, Rakousko – kašna svatého Floriana na náměstí Alte Markt pod ochrannou konstrukcí z plexiskla. (www.bda.at/text/136/908/10076/Florianiibrunnen-am-Alten-Markt-in-Salzburg-restauriert)

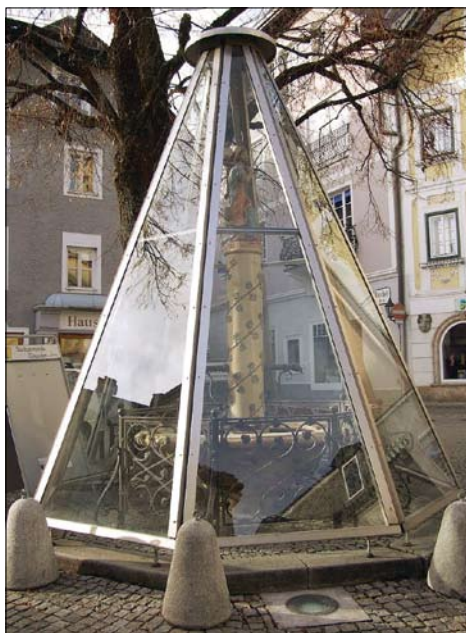
Obr. 67: Gmunden, Rakousko – kašna na náměstí Rinnholzplatz s ochranným zimním krytem z plexiskla. (www.gmundner-museum-rein.at/brunnen-in-gmunden.html)

Kryty s pláštěm z desek plexiskla, polykarbonátu nebo jiných průhledných materiálů jsou používány v případě požadavku na zachování viditelnosti chráněného vodního prvku i během zimních měsíců.

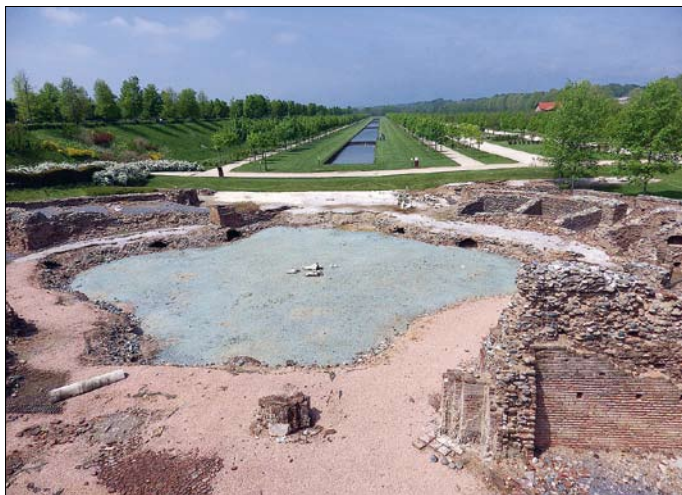
Obr. 68: Reggia di Venaria Reale, Itálie – dočasným nahrazením vodní hladiny vrstvou rozdrčeného skla, po dobu obnovy zaniklého vodního prouku, se vrací do kompozice zahrady výrazně světlý prouk. (Foto L. Křešadlová, 2015)

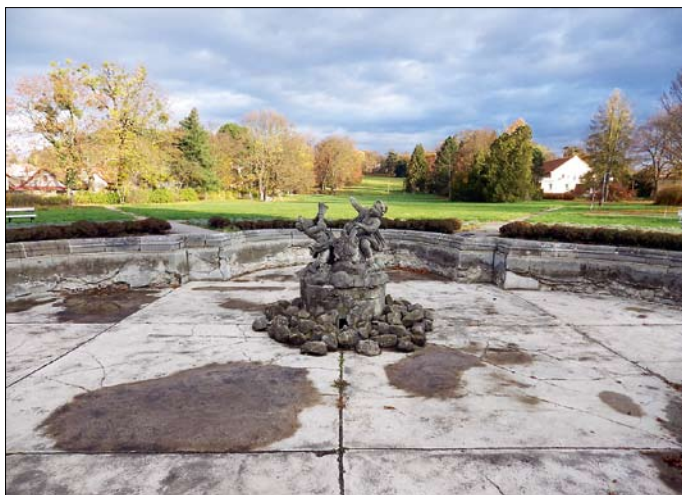
Obr. 69: Napajedla – velká fontána před průčelím zámku je troše bez vody a chátrá. Její vzhled degraduje kvalitu této nejprezentativnější části zámeckého areálu. (Foto V. Procházková, 2015)

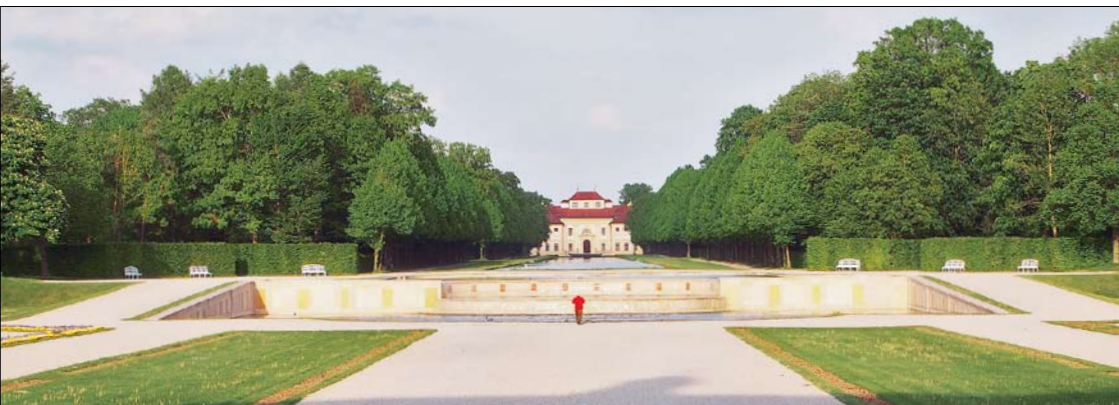
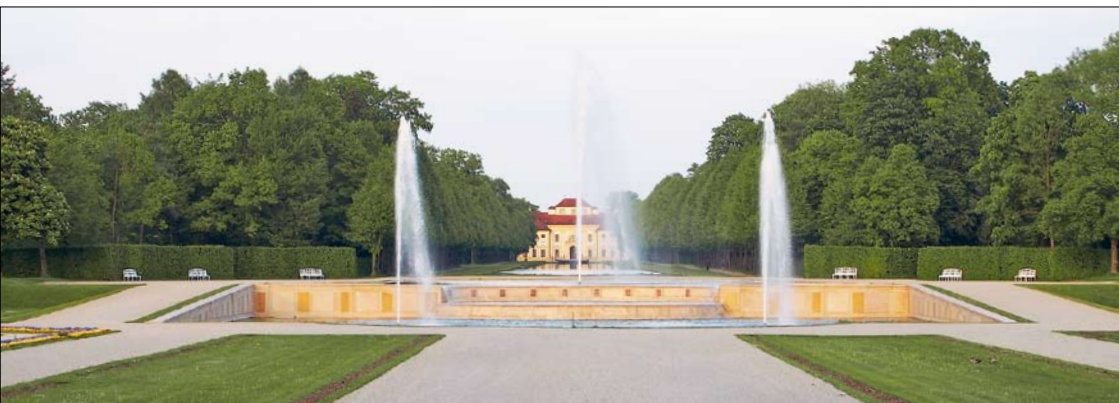
Obr. 70: Schleissheim, Německo – příklad změny působení kompozice zahrady v případě vypnutí a zapnutí vodotrysků. (Foto L. Křesadlova, 2016)

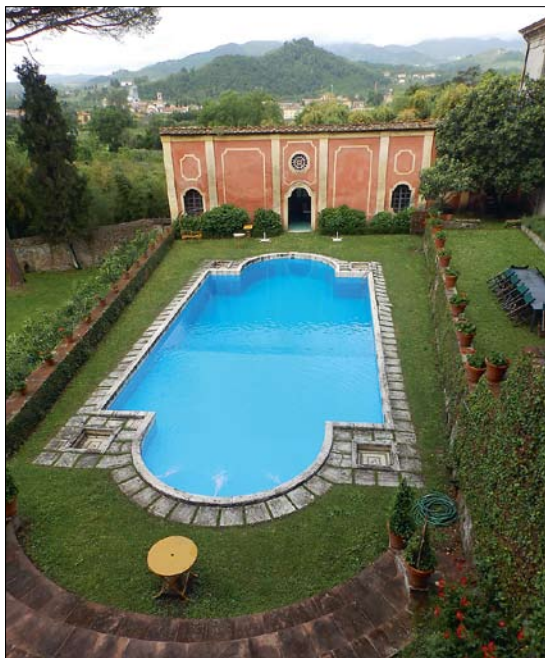
Obr. 71: Villa Oliva, Itálie – přebudovaná „ozdobného“ bazénu v barokní italské zahradě v koupací bazén by nezpůsobilo, z pohledu kompozice, problém, kdyby nebylo použito modrého nátěru uvnitřních stěn nádrže. (Foto L. Křesadlova, 2016)

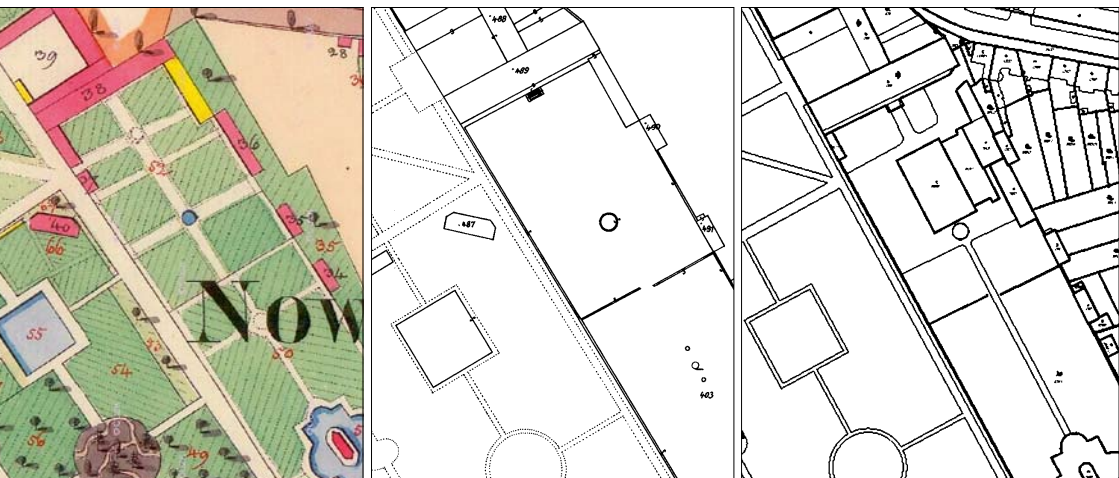
Obr. 72: Kroměříž, Květná zahrada – zaniklá fontána v dnešním zahradnictví na stabilním katastru 1830 (<http://archivnimapy.cz/kz>), na snímku pozemkové mapy (Ústav geodézie a kartografie v Brně, středisko geodézie v Kroměříži, 1967) i na aktuální katastrální mapě (<http://nahlizednidokn.cz/kz>)

Prostorová identifikace existujících vodních prvků nad úrovní povrchu terénu je bezproblémová, protože je prvek zanesen do současných map a plánů, nebo jeho polohu můžeme snadno geodeticky zaměřit. Zaniklé objekty bývají zaznamenány na starších plánech. Je-li to možné, pak provedeme georeferencování těchto plánů a při úspěšném provedení získáme (relativně) přesnou polohu. V případě, že polohu známe jen přibližně, musíme využít k prostorové identifikaci archeologické metody. V ideálním případě mohou být i zaniklé objekty označeny v současných katastrálních mapách. V prostoru původní bažantnice v kroměřížské Květné zahradě byla zřízena kamenná fontána. Tato fontána byla zaznačena v mapě stabilního katastru z roku 1830 a také na katastrální mapě z roku 1967. Na katastrální mapě zůstala vyznačena i po té, co byla zrušena a zasypaná v souvislosti s budováním zahradnického zázemí do této části zahrady na přelomu 60. a 70. let 20. století. K dalším významným změnám této plochy došlo v rámci projektu Národní centrum zahradní kultury, kdy byl prostor funkčně přeřešen. Na základě nového zaměření byla následně aktualizována i katastrální mapa. Fontána, i když nebyla obnovena a na povrchu se nijak neprojevuje, zůstává zaznačena v mapě i nadále.

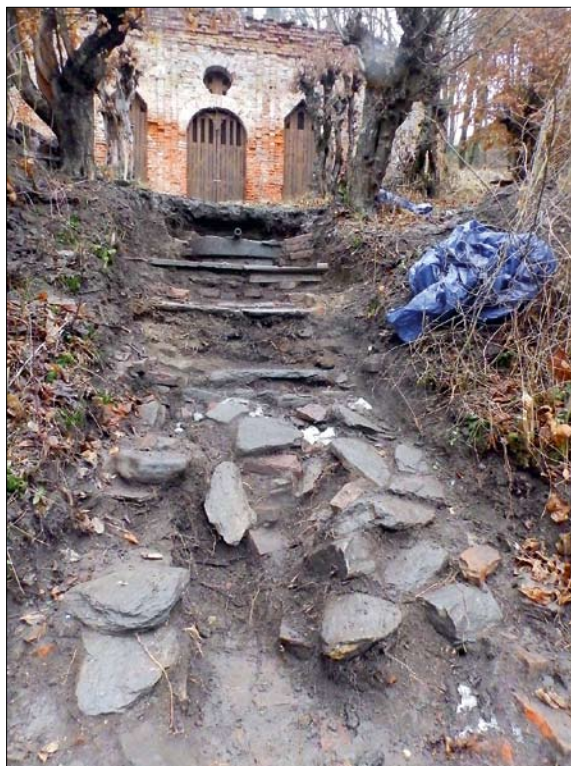
Obr. 73: Pernštejn – odkrývání zaniklé kaskády v rámci archeologického výzkumu Archaia Brno, o. p. s. (Foto J. Janál, 2016)

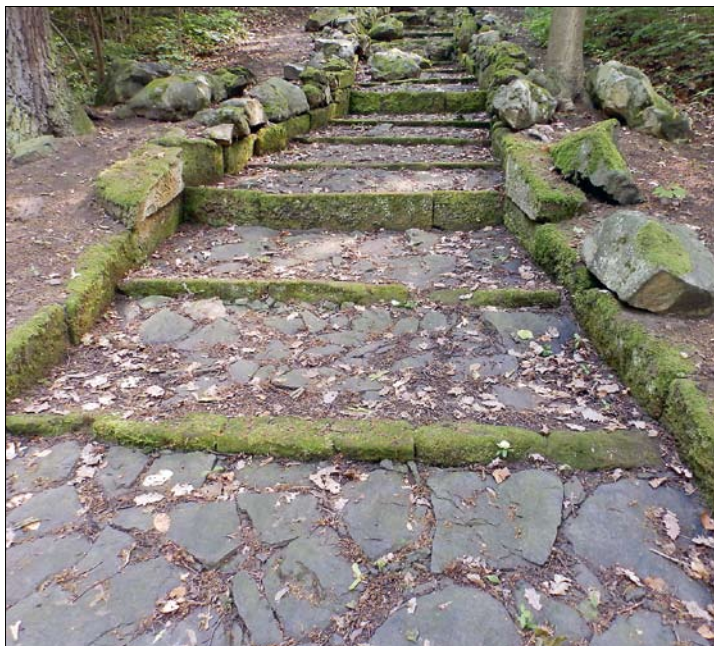
*Obr. 74: Krásný
Dvůr – umělá
kaskáda bez vody.
(Foto J. Janál,
2015)*

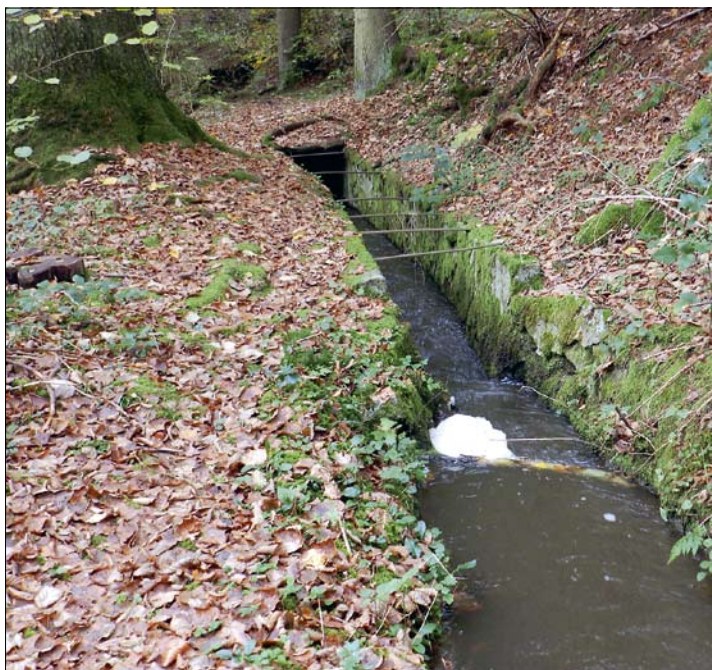
*Obr. 75: Nové Hradky
– vodní náhon
k vodopádu v parku
Terčino údolí, jenž
je z části otevřený,
zčásti krytý. (Foto
J. Janál, 2014)*

Jestliže jsou dnes tyto objekty nefunkční, projevují se jako konkávní linie s malým spádem vymezené náspem po obou stranách v rovinatém terénu nebo s náspem po jedné straně ve svahu. Ke kašnám a bazénům vede voda zpravidla pod zemí kanály a kanály bývá i odvedena dále. V případě, že bylo potřeba přivést tlakovou vodu, používalo se dřevěné potrubí, olověné potrubí a později litinové potrubí.

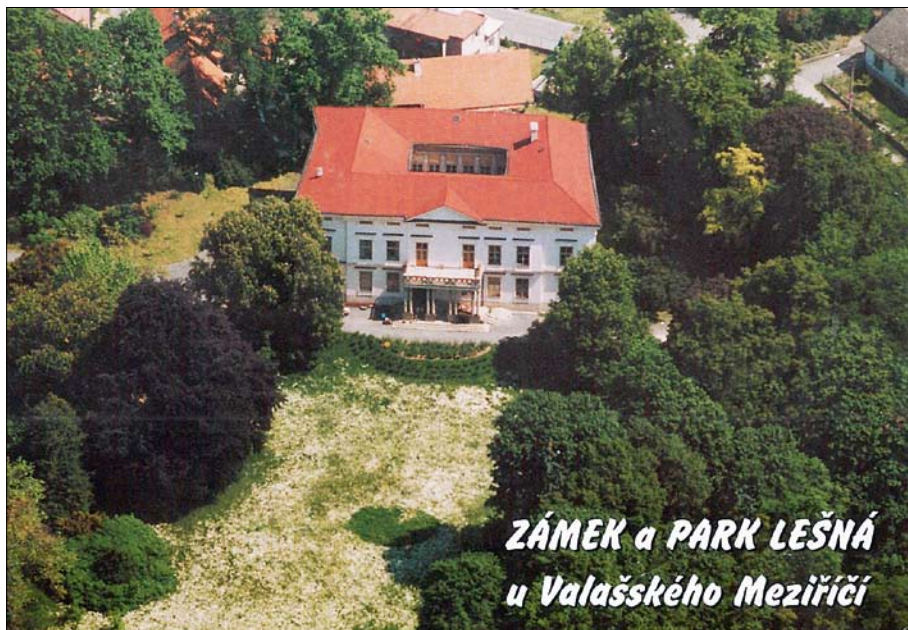
Obr. 77: Lešná u Valašského Meziříčí – na letecké fotografii lze v travnaté ploše před zámkem nalézt zřetelný vegetační příznak v místě zaniklého okrouhlého bazénu. (Foto DAN AIR picture, s. r. o. Brno, pohlednice, Okresní oblastivoědné muzeum Vsetín 2000)

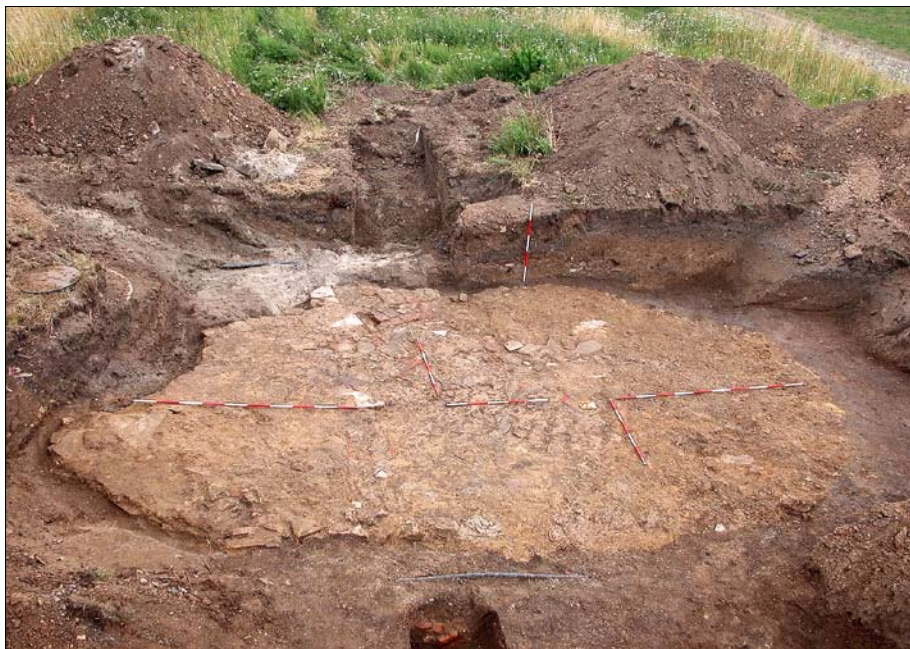
Obr. 78: Kroměříž, Květná zahrada – základ Neptunovy fontány k Holandské zahradě byl v levé části poškozen recentním výkopem. (Foto J. Janál, 2012)

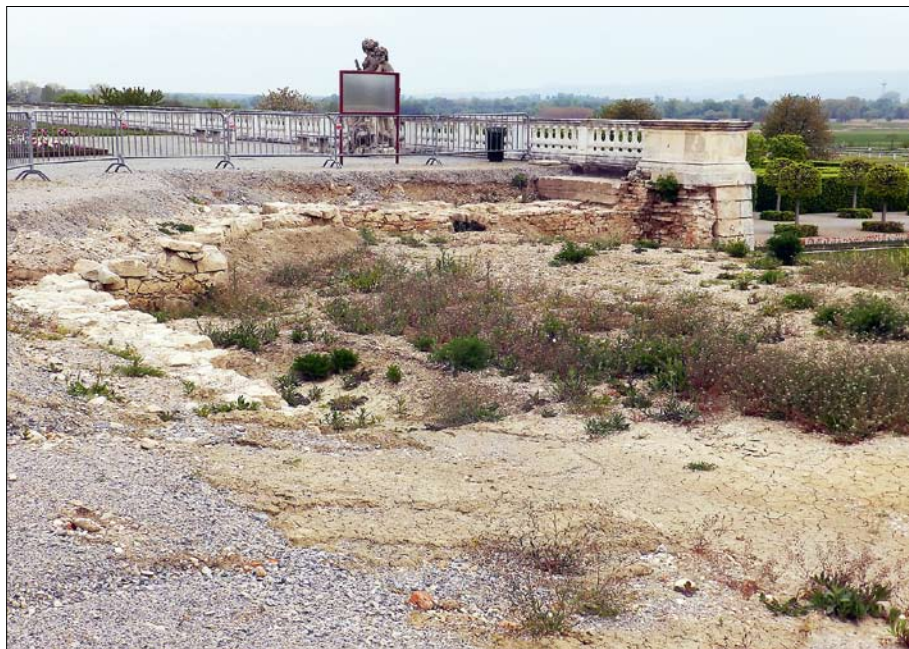
Obr. 79: Schosshof, Rakousko – velká kaskáda, odkrytá archeologickým výzkumem před památkovou obnovou, je součástí prohlídkové trasy zámecké zahrady. O postupu obnovy informuje několik tabulí v její bezprostřední blízkosti. (Foto J. Janál, 2016)

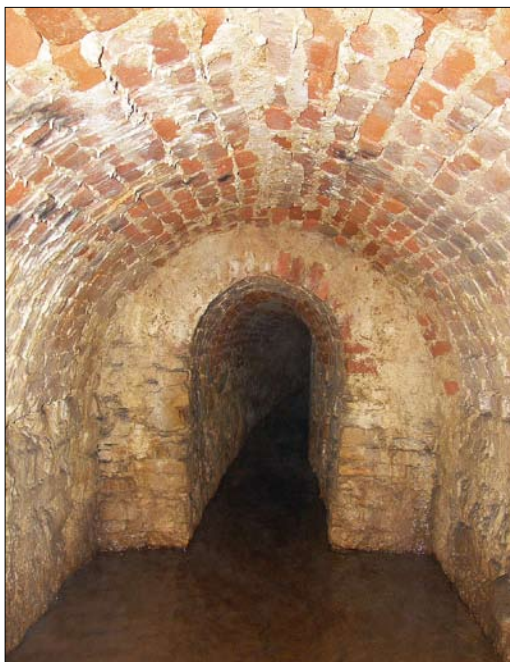
Obr. 84: Interiér tzv. Sobělického vodovodu. (Foto J. Janál, 2013)

byl vyčištěn od vegetace a při ústí původní štolý byl vybudován nový objekt, umožňující regulaci odtoku. Průzkumy bylo zjištěno, že původní zděná štola z 19. století o délce 856 m je i přes dlouhodobou absenci údržby v poměrně dobrém technickém stavu, umožňujícím její opětovné zprovoznění.

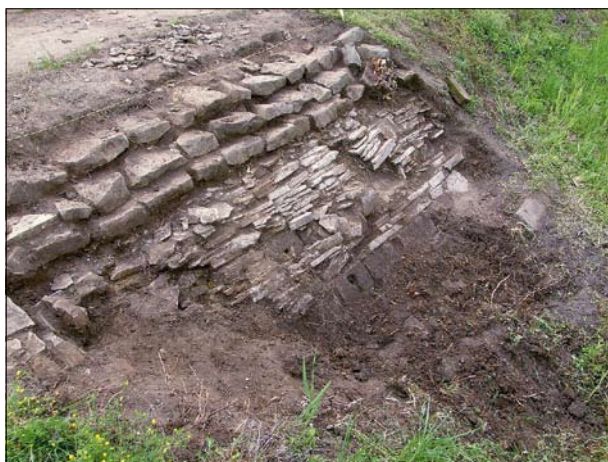
Obr. 86: Původní barokní konstrukce západního Pstružského rybníka odkrytá při archeologickém výzkumu. (Foto J. Janál, 2009)

U západního rybníka se podařilo prokázat pomocí archeologických sond poměrně rozsáhlé dochované prvky konstrukce dna i břehů, včetně torz schodišť. Po celém obvodu zde byla dochována rovněž původní jílová hydroizolace.

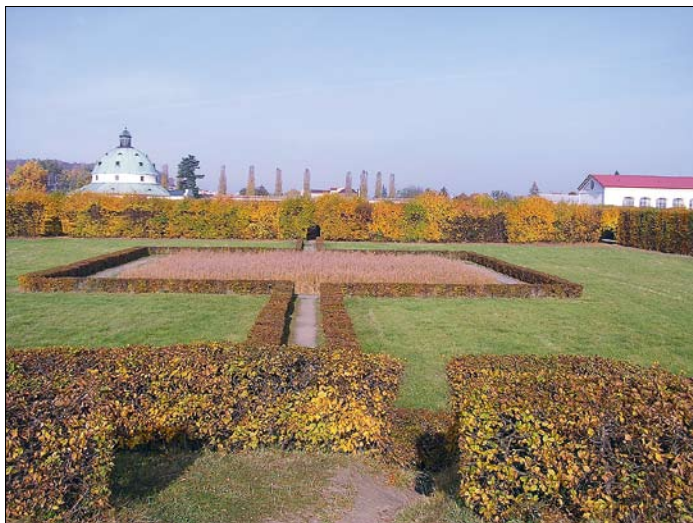
Obř. 87: Stav východního Pstružího rybníku před obnovou. (Foto L. Křesadlova, 2005)

U východního rybníku se dochovalo pouze minimum historických konstrukcí, neboť nádrž byla v minulosti výrazně stavebně upravena v souvislosti se změnou funkce, kdy se z ní stal vodní rezervoár pro blízké zahradnictví. Původně šikmé břehy nádrže byly odtěženy a nahrazeny svislou konstrukcí. Lomový kámen z konstrukce břehů a schodištové stupně se zde nedochovaly. Kamenná balustráda se nedochovala ani u jednoho z bazénů.

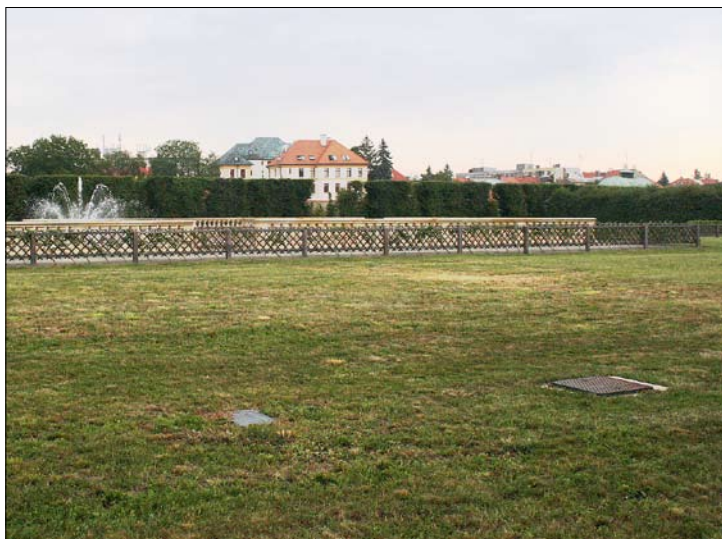
Obr. 88: Vstup do strojovny a vyústění větrací šachty technologické části Pstružských rybníků. (Foto J. Obšiváč, 2016)

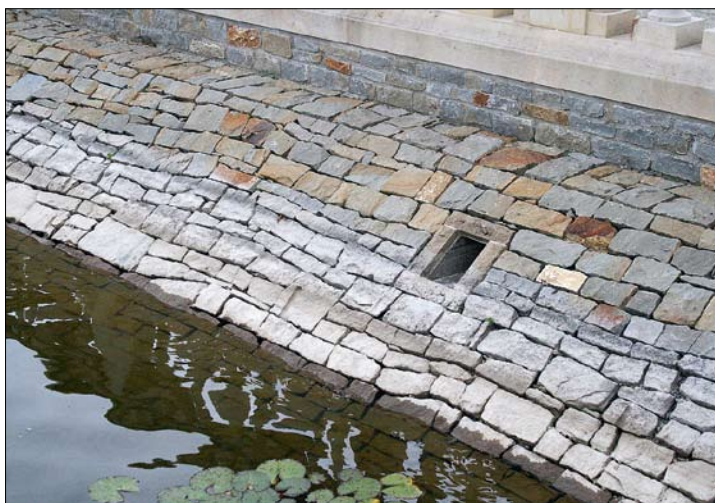
Obr. 89: Skimmer skrytý v konstrukci břehu východního Pstružího rybníka. (Foto, J. Obšioač, 2016)

Technologické okruhy obou vodotrysků jsou zcela odděleny. Cirkulace vody je rovněž řešena formou uzavřených vodních okruhů, přičemž jednotlivé okruhy lze individuálně odstavit z provozu uzavřením sacích větví čerpadla. Čerpadla sají vodu z retenční nádrže a tlačí ji do trysek vodotrysku. Trysky nepřisávají vodu z hladiny, a proto pro jejich činnost není podstatné udržovat hladinu v konstantní výšce. Voda se z rybníka vrací zpět do retenční nádrže v zahradnictví. Voda je do celého systému nasávána primárně přes skimmer (hladinový sběrač), který je kvůli pohledovému uplatnění skryt do stěny nádrže. Skimmer stahuje z hladiny hrubé nečistoty, které jsou zachyceny sítím ve sběrači. Spodní sání je společné pro vodní prvek trysek a filtrační cirkulaci. Vratná větev je zaústěna tak, aby podporovala naplavování nečistot do hladinových sběračů.

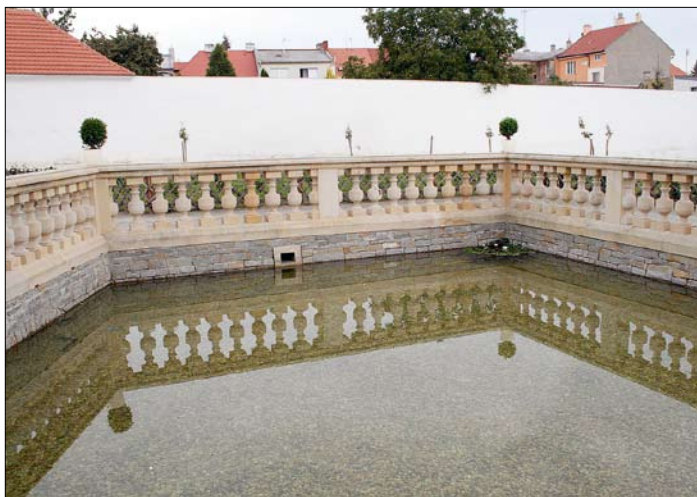
Obr. 91: Hladina bazénu u Ptáčnice s ústím skimmeru. (Foto J. Obšivač, 2016)

U bazénu Ptáčnice se dochoval starý přívod vody, ale vzhledem k jeho technickému stavu byl navržen přívod nový. Užitečná voda je přiváděna z retenční nádrže, nacházející se u produkčního skleníku v zahradnictví. Opět se jedná o uzavřený vodní okruh, kdy je voda filtrována přes podzemní strojovnu, do níž je přiváděna trojicí skimmerů. Vratná (výtlačná) větev cirkulačního okruhu zajišťuje pomalé otáčení hladiny, a tím přísun hladinových nečistot ke skimmerům.

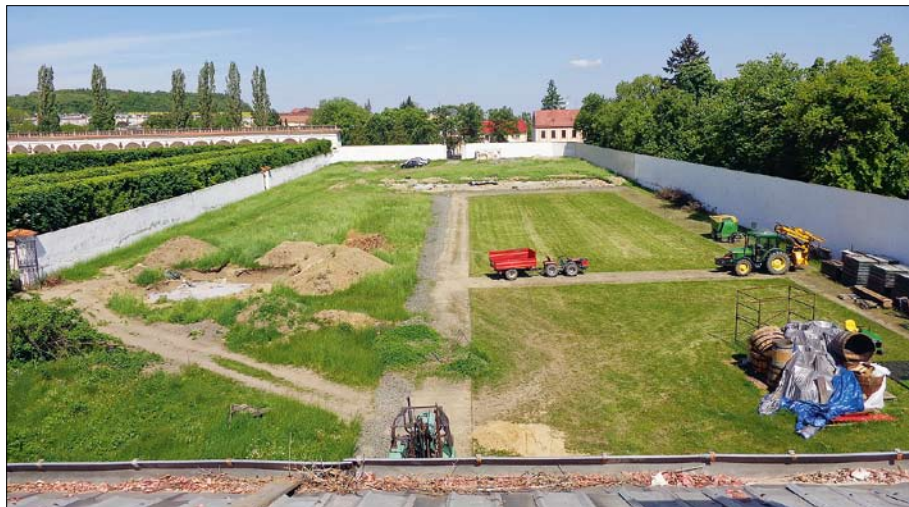
Obr. 92: V levé části Holandské zahrady byl odkryt základ Neptunovy fontány. (Foto J. Janáčí, 2013)

Snaha rekonstruovat prostor Holandské zahrady se opět opírala o ikonografické podklady a výsledky archeologických výzkumů. V případě Neptunovy fontány byl podstatný zejména fakt, že na rozdíl od jiných částí zahrady se dochovala autentická socha, díky níž bylo možno odhadnout i rozměry zaniklé nádrže. Ty byly následně upraveny dle velikosti základu původní fontány odkrytých v rámci archeologického průzkumu.

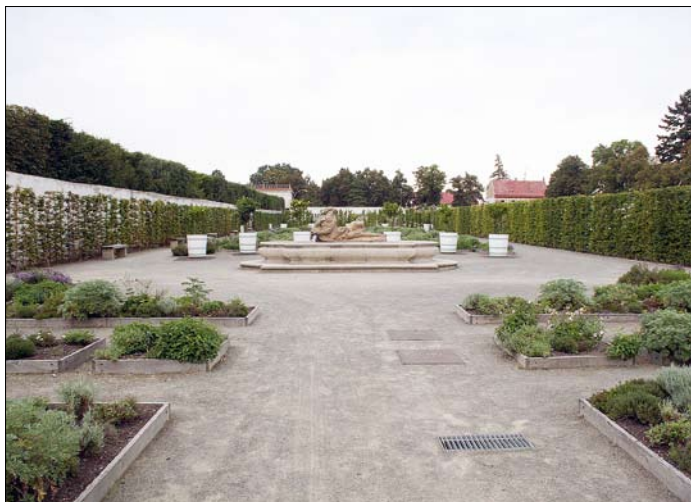
Obr. 94: Vstupy do strojovny a vyústění ventilační šachty před obnovenou Neptunovou fontánou. (Foto J. Obšiváč, 2016)

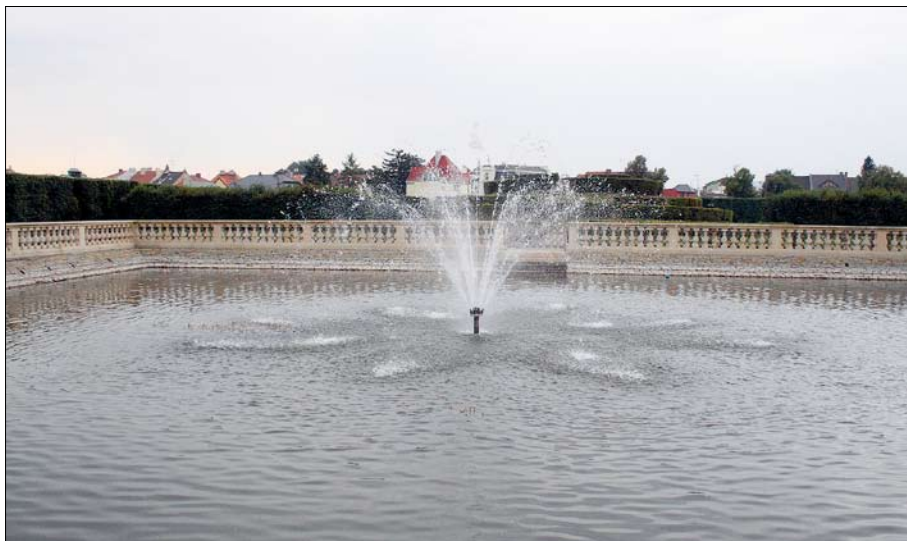
*Obr. 96: Snížení vodní hladiny nežádoucím způsobem obnažilo konstrukci vodotrysku.
(Foto J. Obšivač, 2016)*

V letních měsících bylo nutné v případě akutní potřeby závlivkové vody použít i vodu z Pstružích rybníků. Snížení hladiny mělo za následek ztrátu funkčnosti skimmerů, umístěných v březích nádrží. Funkční tak zůstala pouze dnová filtrace, což se samozřejmě negativně projevilo na kvalitě vody. Vedlejším efektem poklesu vodní hladiny bylo pak výrazné narušení estetického vjemu z vodního prvku, neboť návštěvník vnímá nejen tryskající vodu, ale rovněž hlavici vodotrysku a přívodní trubku.

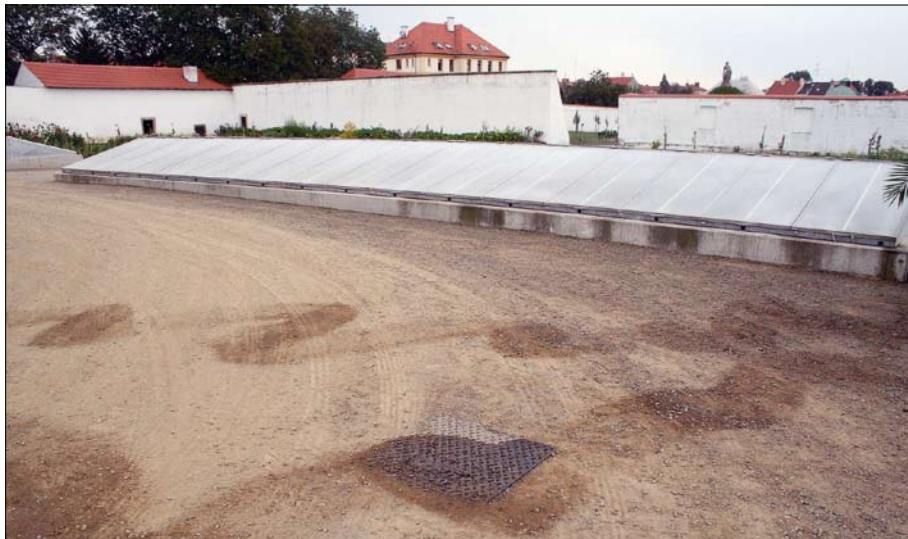
Obr. 97: Vstup do retenční nádrže v prostoru zahradnictví. (Foto J. Obšivač, 2016)

Kvůli intenzivnějšímu jímání dešťové vody je v prostoru zahradnictví zachycována voda nejen ze střech, ale rovněž i ze zpevněných ploch, které jsou vyspádovány a voda z nich odváděna do retenční nádrže. Vzhledem k tomu, že poklopy kryjící vstup do retenční nádrže a strojovny jsou umístěny na mlatové ploše, na níž probíhá intenzivní pojezd mechanizace, je velmi obtížné zajistit dokonalou těsnost těchto poklopů. Do retenční nádrže se tak mohou dostávat nečistoty.

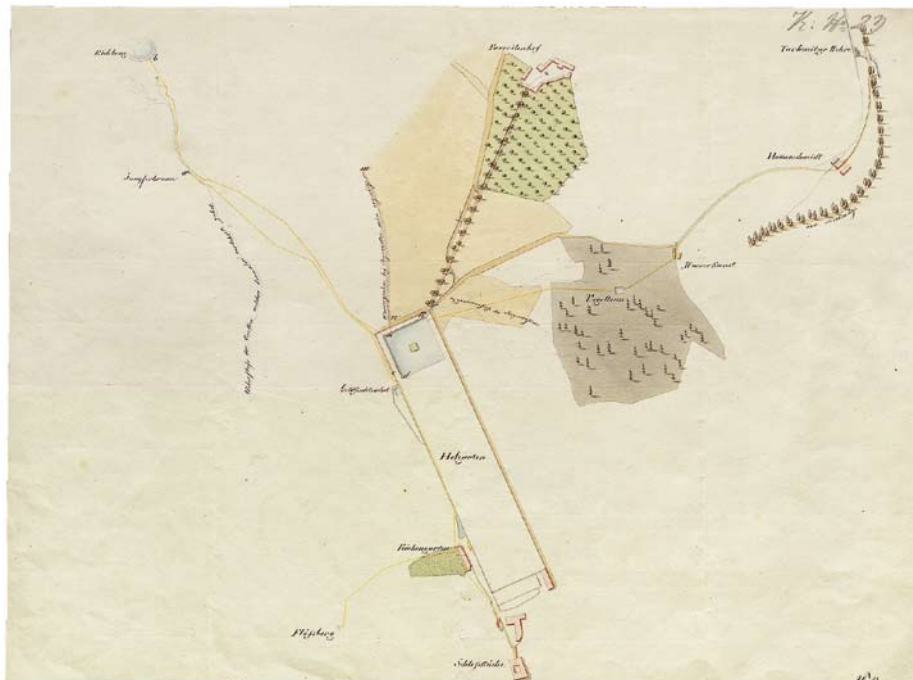
Obr. 101: Situační plán zámeckých vodovodů z doby okolo roku 1800. Zakresleny jsou vodovod z Dubíka, vodovod ze studny na Kvítkově dvoře a vodovod s vodním strojem a zásobní nádrží na ptačím hrádku. (nesignovaný plán No. 23, SOA v Třeboni, odd. Český Krumlov)

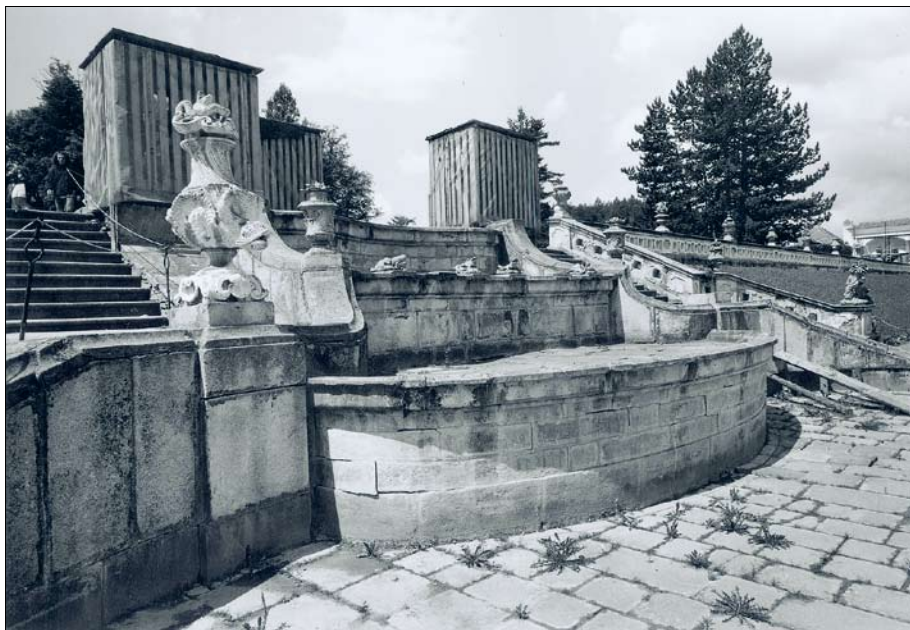
Obr. 110: Stav kaskádové fontány v roce 1995, sousoší na horním stupni fontány byly chráněny před poškozením dřevěnými kryty. (Foto L. Horák, 1995)

ve velmi nedobrému stavu a vyžadovaly restaurátorské zásahy. V roce 1925 restauroval zvětralé vázy sochař Jindřich Čapek. Sochy na kaskádě restauroval Josef Vácha v roce 1926. V roce 1931 byl opravován dolní bazén fontány. Původní jílová izolace pod kamenými deskami na dně bazénu byla nahrazena vrstvou betonu tloušťky 10 cm.

Na začátku osmdesátých let minulého století se stavebně technický stav fontány a jejího vodního systému tak zhoršil, že musela být odstavena z provozu. Příčinou tristního stavu byla absence údržby, poškození technologie recirkulace vody, zaplavení obslužných

podzemních chodeb, podmáčení a pokles části konstrukcí založení schodišť a bazénů. Kromě celkové závažné degradace stavebních konstrukcí fontány byl problémem rovněž neuspokojivý stav sochařské části fontány a rostoucí výskyt poškození soch, způsobených neukázněnými návštěvníky.

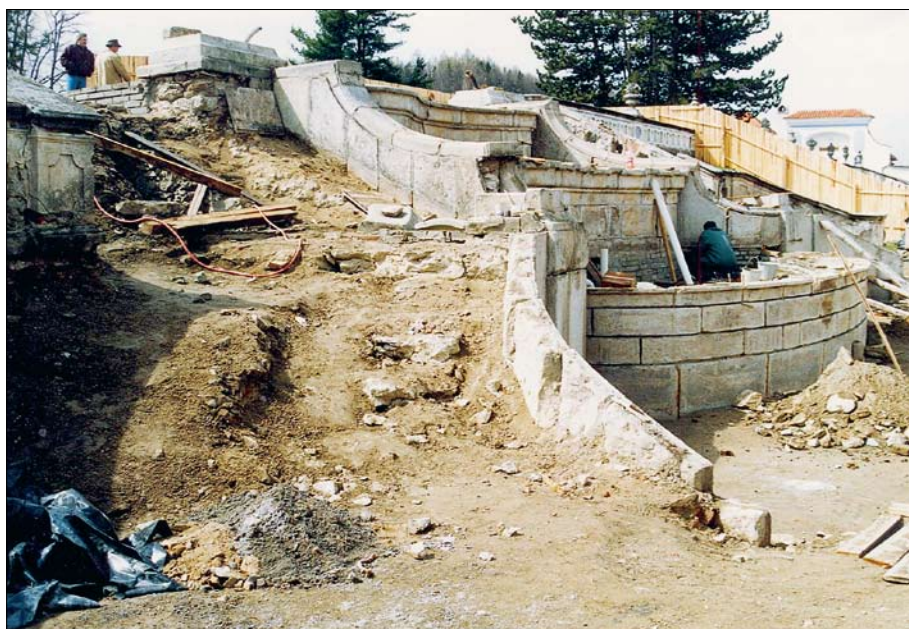
Obr. 111: Rekonstrukce stavební části fontány, stav v roce 1997. (Foto L. Pouzar, 1997)

V rámci rehabilitace stavebních konstrukcí a vodního systému fontány byla provedena stavebně statická opatření k zajištění stability objektu a trvanlivosti úprav na jedné straně, na dru-

hé straně byl rozsah zásahů omezen na nezbytnou míru se zachováním všech funkce schopných konstrukcí a materiálů, včetně původní dispozice podzemí, vzniklého v době založení fontány. Stavební prvky fontány a schodiště byly rozebrány a předtím označeny, aby mohly být po opravě podkladu vráceny na původní místo. Základním realizovaným opatřením byla celková stabilizace podzemí zahrnující revizi zděných konstrukcí, rekonstrukci zastropení chodeb, vytvoření nového systému odvodnění spodní stavby fontány. Betonová izolace spodního bazénu z roku 1931 byla v rámci akce obnovy nahrazena znovu jílovou izolací podle původního provedení.

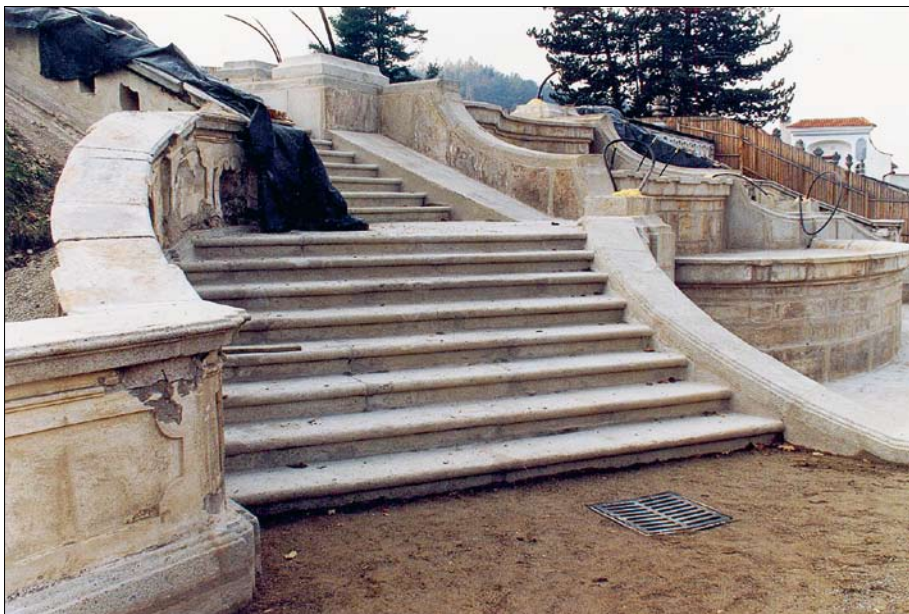
Obr. 112: Rekonstrukce stavební části fontány, stav na jaře roku 1998 po dokončení stavebních prací a před osazením proků sochařské výzdoby fontán. (Foto L. Pouzar, 1998)

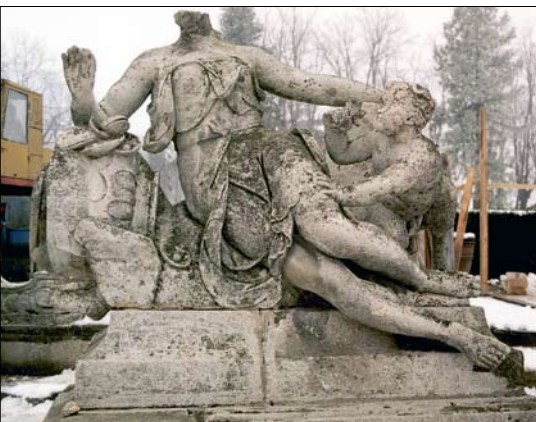
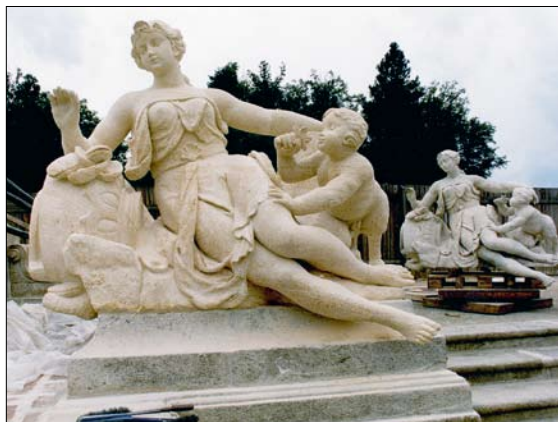
Obr. 113: Restaurování sochařské úzdoby fontány – silně poškozené originální sousoší Nereidky se Silémem během sejmutí ze soklu a kopie sousoší po osazení na místě původní skulptury. V pozadí je zachycen restaurovaný originál sousoší, připravený k odvozu do lapidária. (Foto L. Pouzar, 1996, 1998)

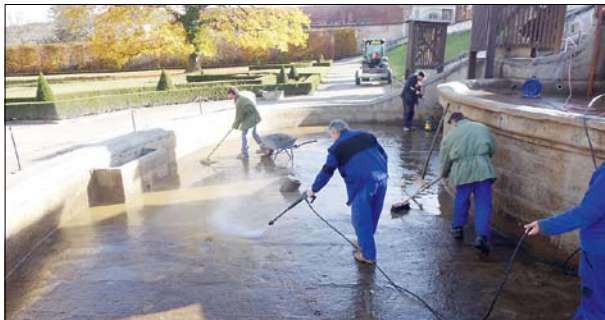
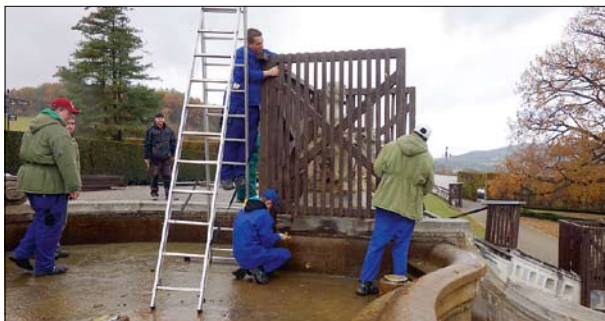
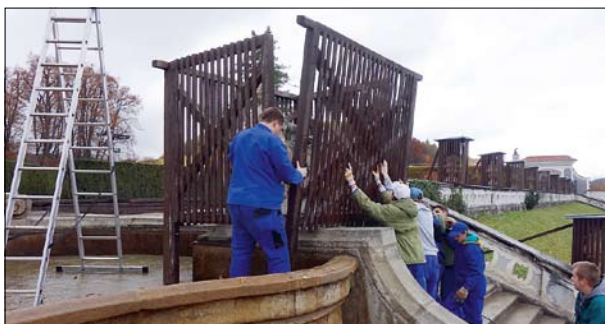
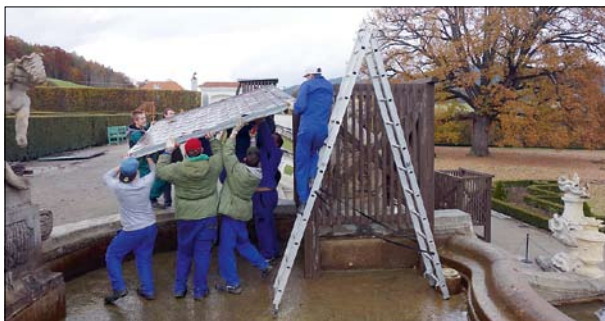
Obr. 119: Montáž zimního krytu sousoší Nereidky se Siénem. (Foto J. Olšan, 2016)

Po dokončení rekonstrukce Kaskádové fontány v roce 1998 začala pravidelná praxe zimní ochrany všech soch a dekorativních váz této fontány. Pro tento účel jsou využívány dřevěné zimní kryty jednoduché konstrukce, montované z dílců stěn a stříšek. Stěny krytů nejsou plné. Mají nosnou kostru z hranolů krytou laťkami s širokými mezerami. Propustnost slunečního záření činí 50 %. Chráněné skulptury jsou proto relativně dobře viditelné. Stříšku krytu tvoří deska sbitá z prken krytá bonnským šindelem. V dalších letech byly vyrobeny zimní kryty pro celý soubor soch puttů a kamenných dekorativních váz na balustrádách po stranách fontány. V současnosti je tak zimními kryty chráněno všech 33 skulptur.

Za posledních více než 15 let praxe zimní ochrany byly vyzkoušeny uživatelské vlastnosti systému zimní ochrany a praktické postupy při montáži a demontáži zimních krytů. Správa zámku Český Krumlov při tom dlouhodobě spolupracuje s místní učňovskou školou (učební obory pokrývač a klempíř). Montáž všech zimních krytů trvá skupině 6 až 8 učňů vedených dvěma mistry učňovského výcviku tři pracovní dny, z čehož jeden den si vyžaduje přeprava všech krytů z Kuchyňské zahrady do zámecké zahrady. Demontáž po skončení zimního období je o půl dne kratší. Kryty jsou v Kuchyňské zahradě seskládány na relativně malé ploše (7 × 4 m) a zakryty plachtou. V intervalu přibližně pěti let jsou truhlářsky opravovány a natírány napouštěcími barvami. Po více než desetiletí provozu a údržby je tak povrch dřeva krytů o poznání tmavší a souboru krytů svou barevnost působí v exteriéru zámecké zahrady příliš výrazně. Výhledově by měly být kryty ošetřeny nátěrem lépe působícím v kontextu balustrád s převládající šedou a bílou barevností.

Problematické jsou zkušenosti s materiálem krytiny stříšek zimních krytů. Použitý tzv. bonnský šindel je citlivý na mechanické poškození během přepravy, montáže a demontáže stříšek a při jejich uskladnění.

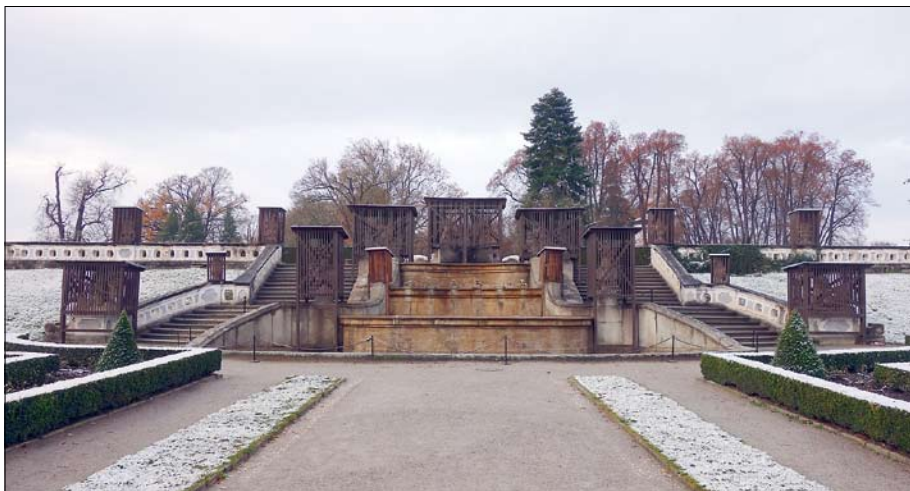
Obr. 120: Kaskádová fontána po dokončení montáže zimních krytů. (Foto J. Olšan, 2016)

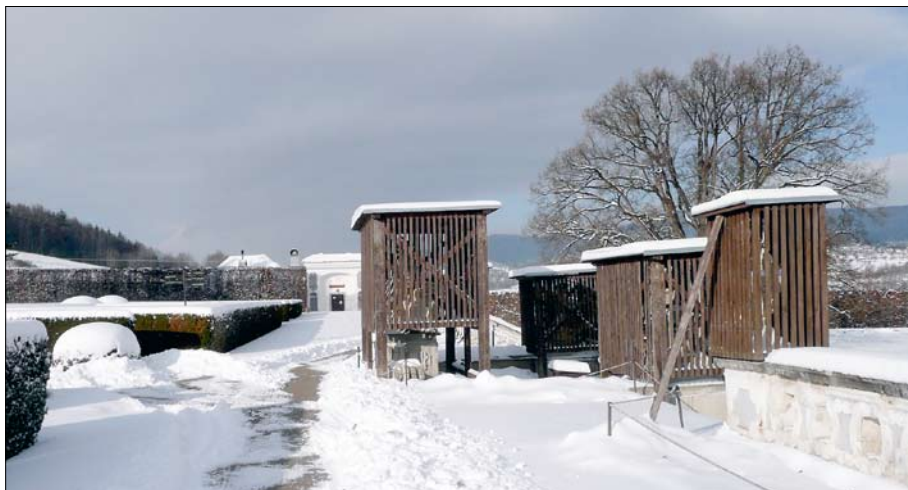
Obr. 121: Zimní pohled do zakryté Kaskádové fontány. (Foto J. Olšan, 2010)
